台風 15 号被災者支援活動報告書

2024年11月30日

公益社団法人日本技術士会中部本部
静岡県支部防災委員会/防災研究会

台風15号による被災者支援 現地活動記録概要（原案作成：山之上会員 追加修正：吉田会員）

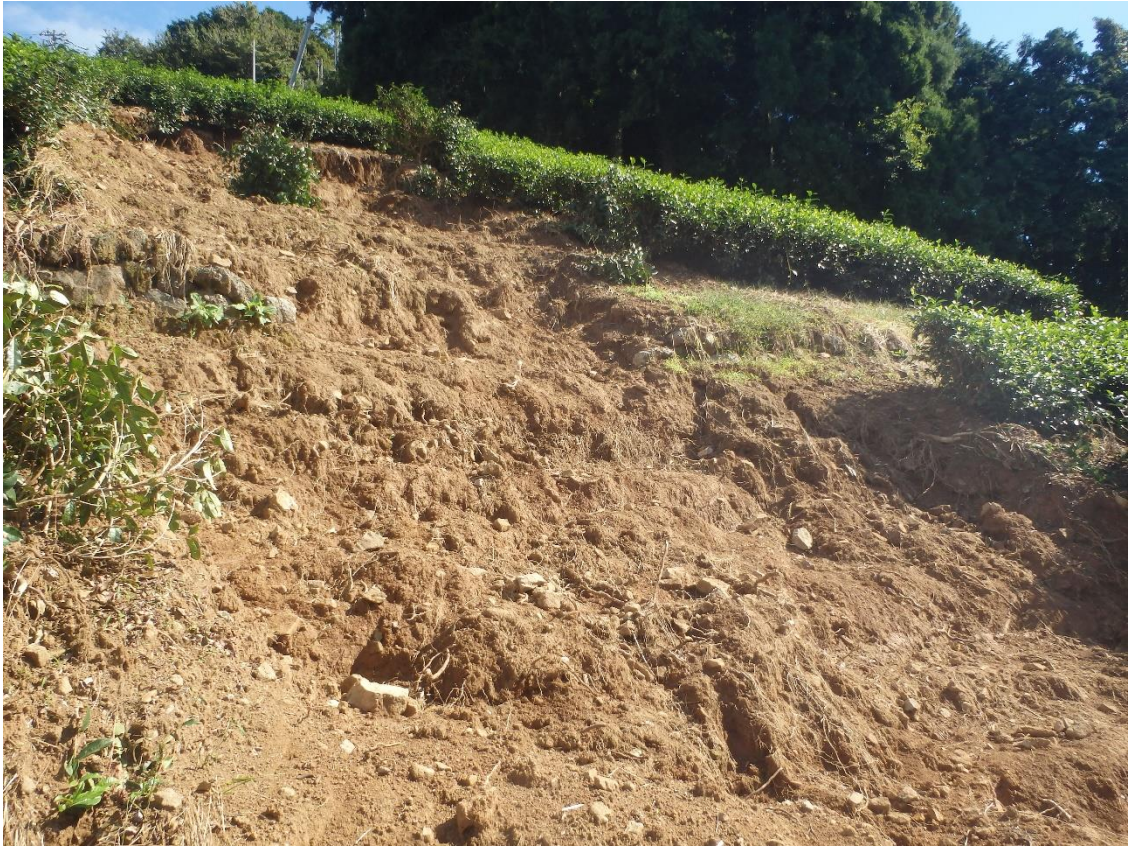
写真-1：崩壊頭部域（滑落崖比高約 50cm、幅約 5m、長さ約 25m、勾配約 30 度後退的に末端から崩壊が 3 回程あったと推定。）全体崩壊発は 30cm 程度。

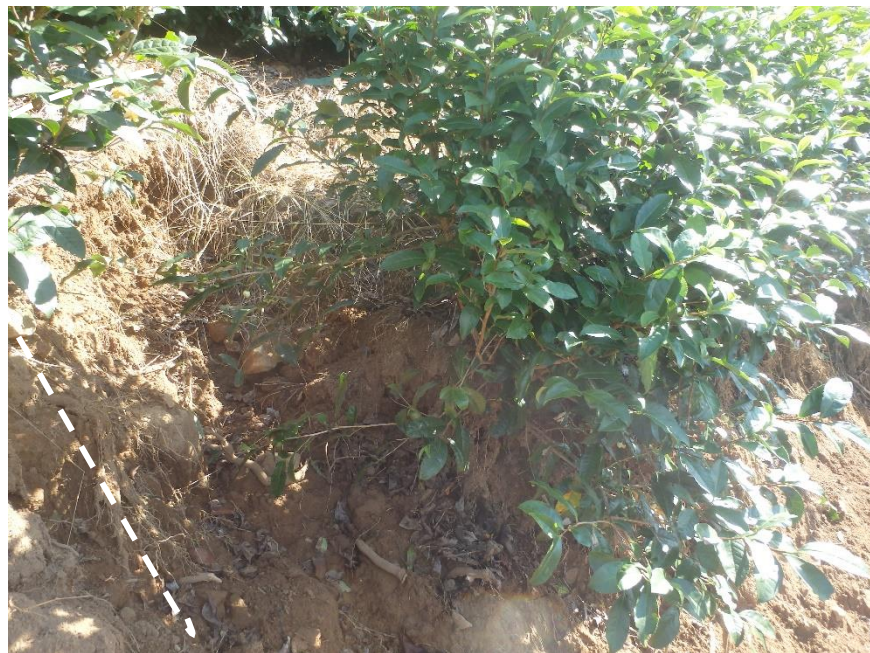
写真-2；右サイド滑落崖裏に陥没亀裂あり。しかし、延びていない。崩壊が後退してこの亀裂が滑落崖となることが予想され、軽微ではあるが二次災害の要素はある。（これが崩壊した場合、大きくみても 2m（長さ）×0.5m（厚さ）×5m（幅）= 5 m³程度で、下方斜面は緩やかで道路までの到達は考えにくい）

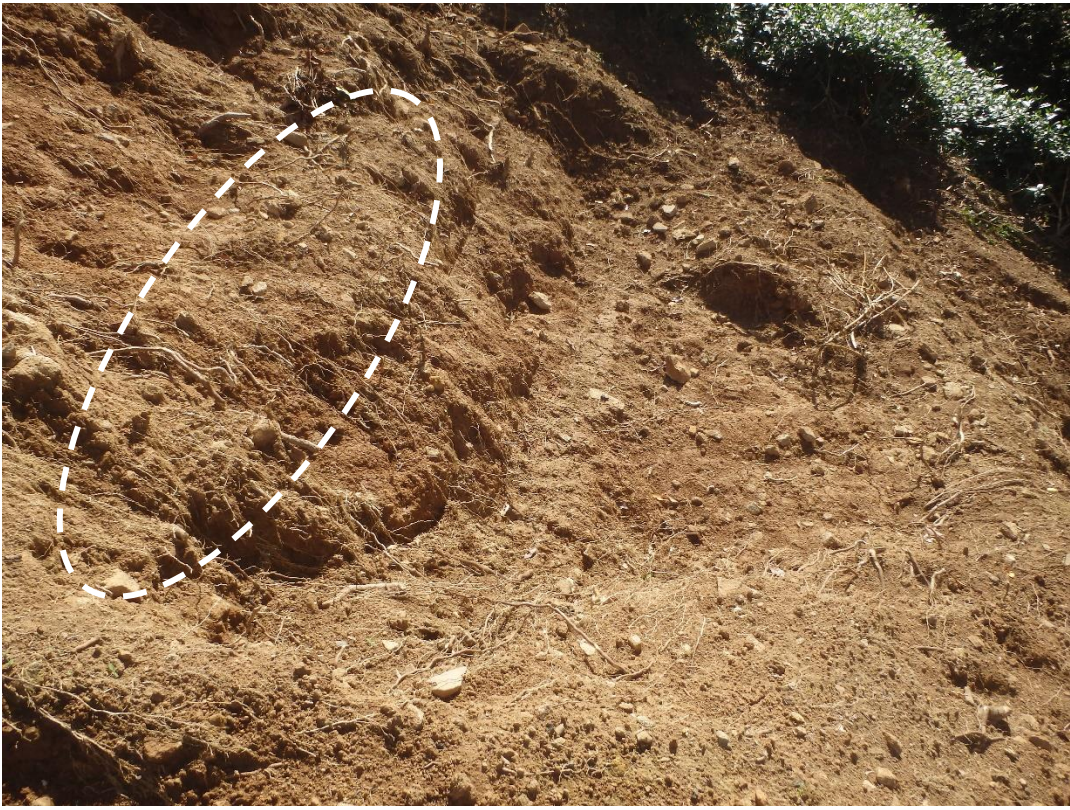
写真-3 ; 崩壊末端部
茶畑耕作土以深の水平土壤層理が縞状に見える

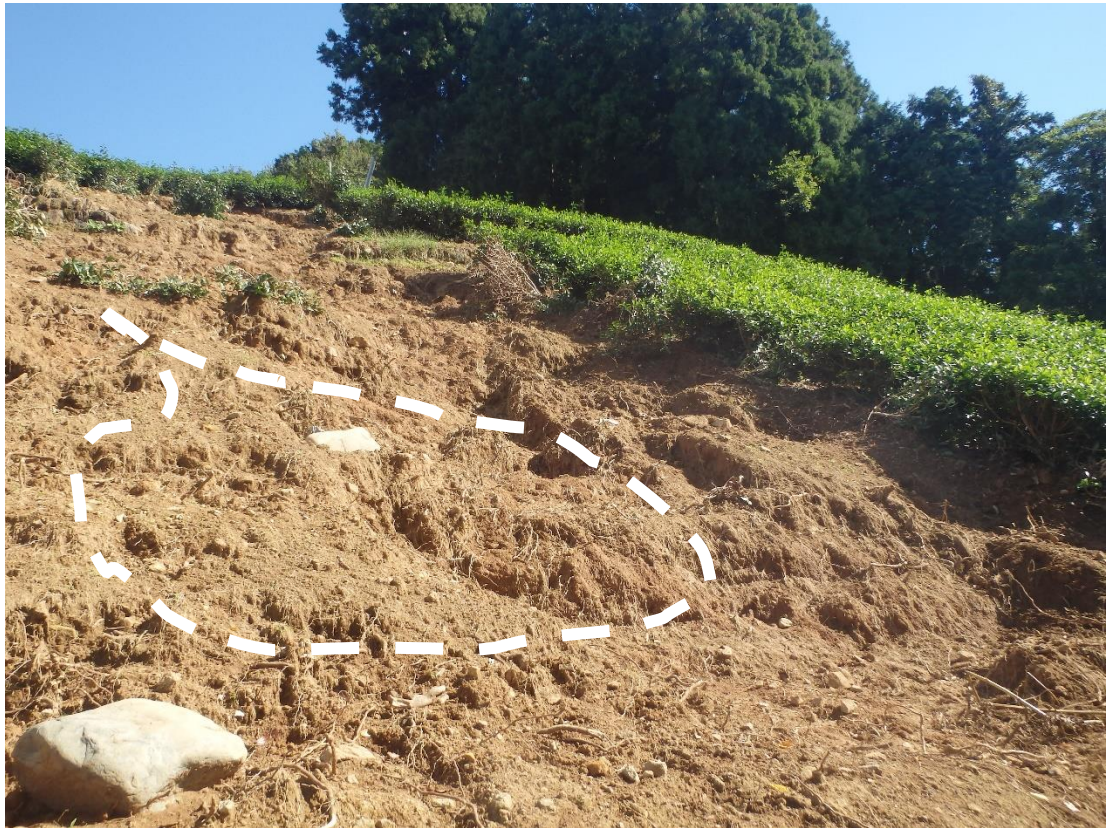
写真-4 : 地下水湧出痕～下方流下雨裂

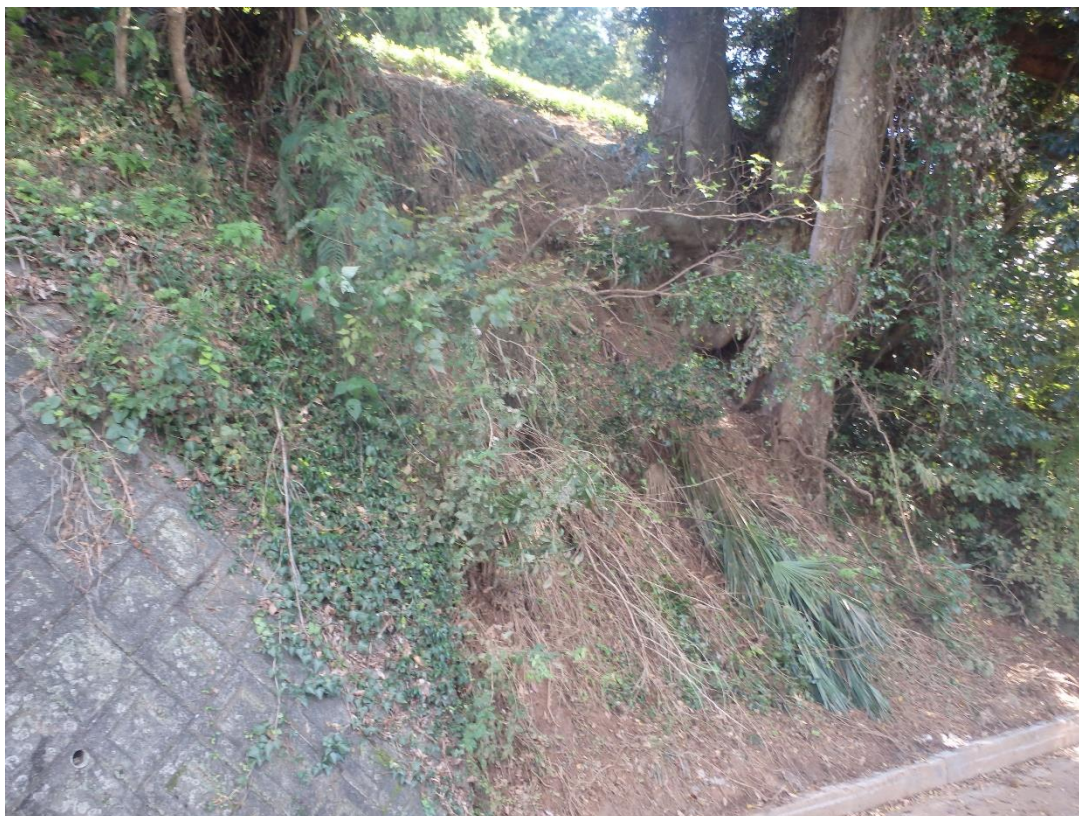
写真-5 : 左右ブロック積み施工してあるが、中央部だけ未施工。雨水の流下痕あり。

- 1) 応急対策：山本様裏の斜面に雨水が集中しないような対策
 - ・農道山側斜面に土嚢などの土砂止め（待ち受けポケット容量を作る）を行う。
 - ・農道谷側排水が斜面内へ流下しないような現在より高いアスカーブ等を設置する。
- 2) 恒久対策：山側裸地にブロック積み＋フェンス（落石防止工）を設置。また、雨水の谷側路面排水を整備し、山本様宅裏の斜面へ直接流入しないようにする。

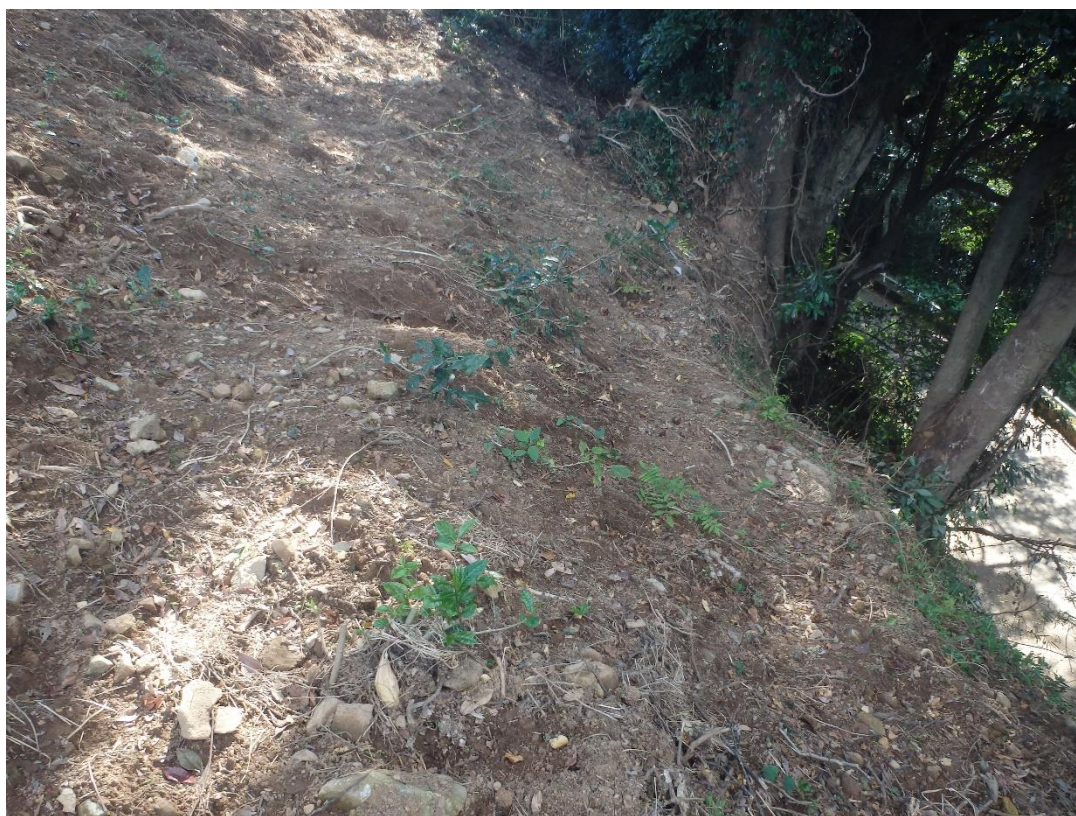
写真-6 ; 雨水の流下した痕がある。

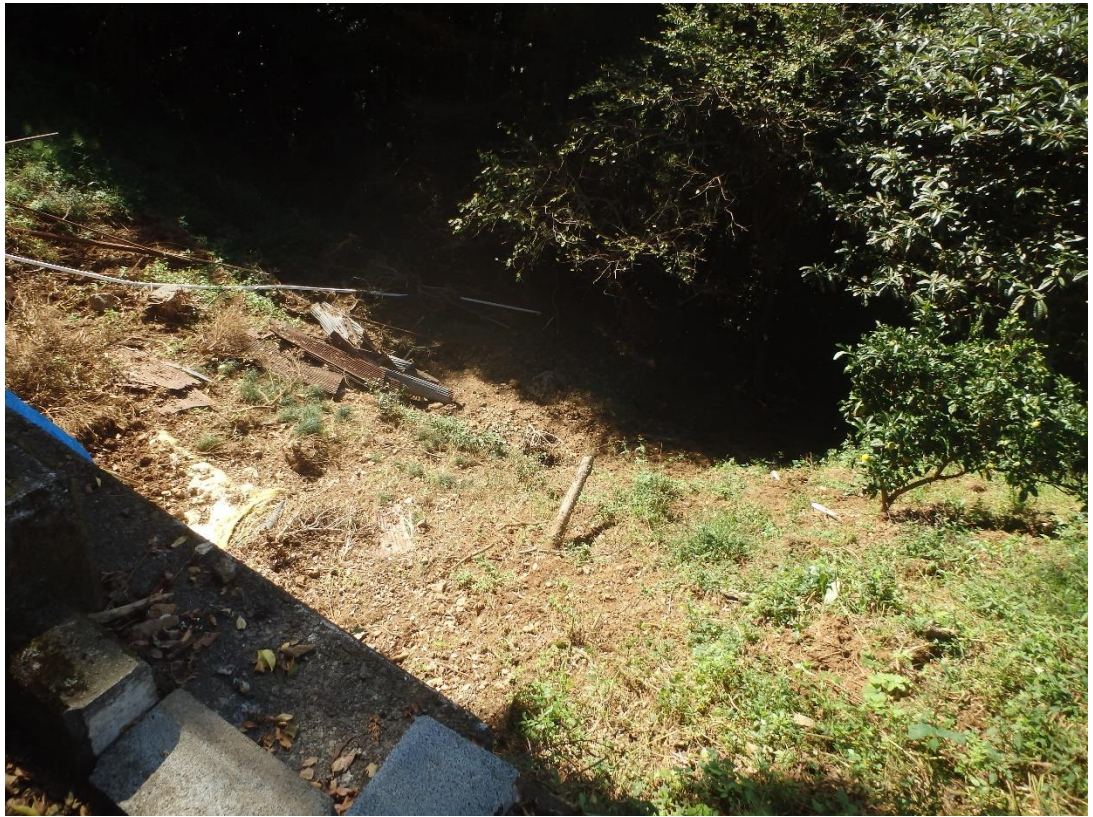
写真-7 : 山本様裏斜面 : 集水地形をなしているため雨水が集まりやすい

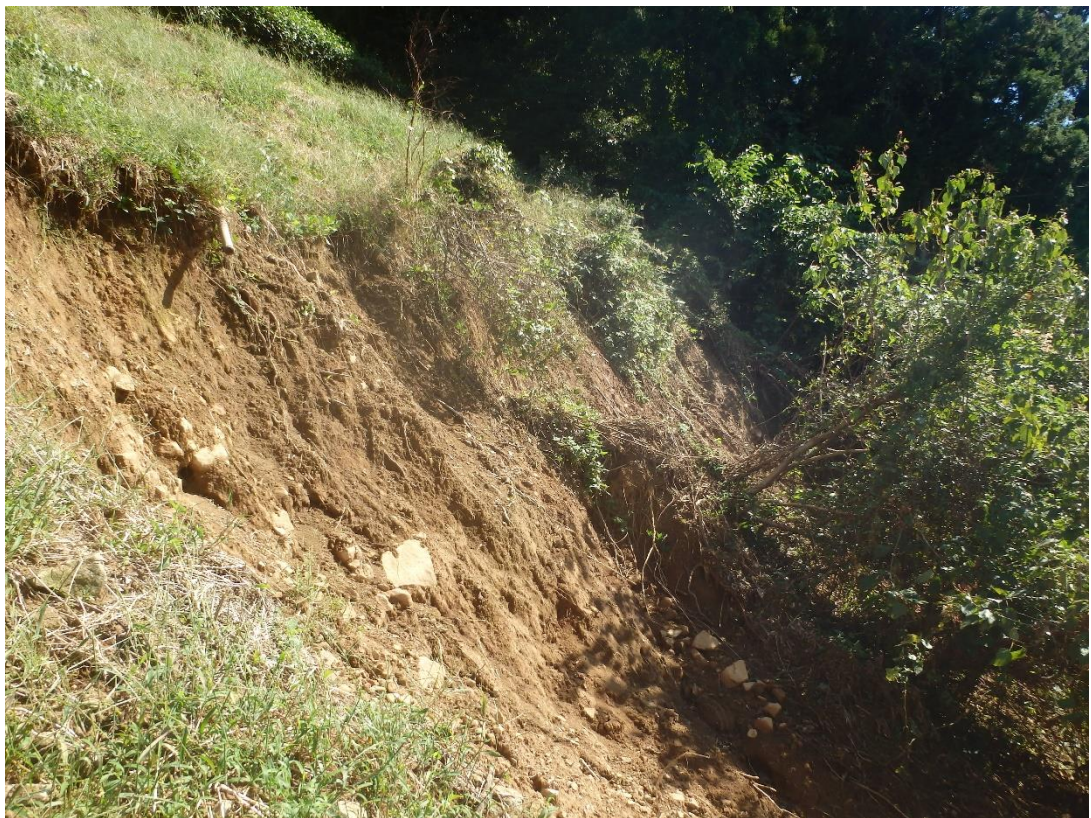
写真-8 : 別途崩壊地 (二次崩壊の危険はないが、崩土は緩いまま)

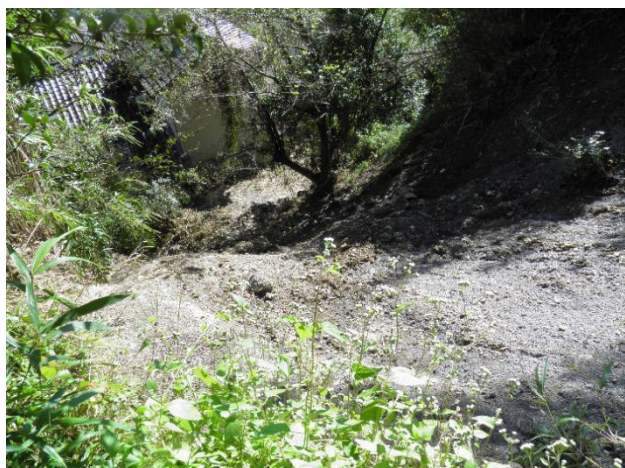
写真1 崩壊の地上部からの住宅裏の状況

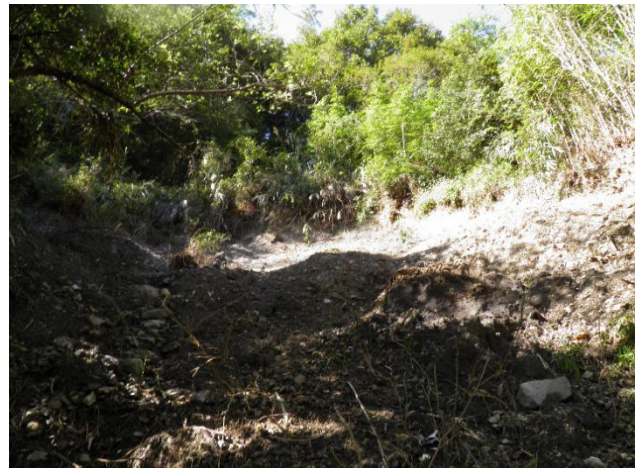
崩壊斜面には、滑落崖の2m程度下の崩壊面には崩土が薄く残存し、不安定化が懸念される。

両崩壊ともに、滑落崖の背後1～2m(斜面長で)の区間では滑落崖が後退するように崩れ、崩壊が背後に拡大する可能性がある。

写真2 崩壊斜面の下部から滑落崖の状況

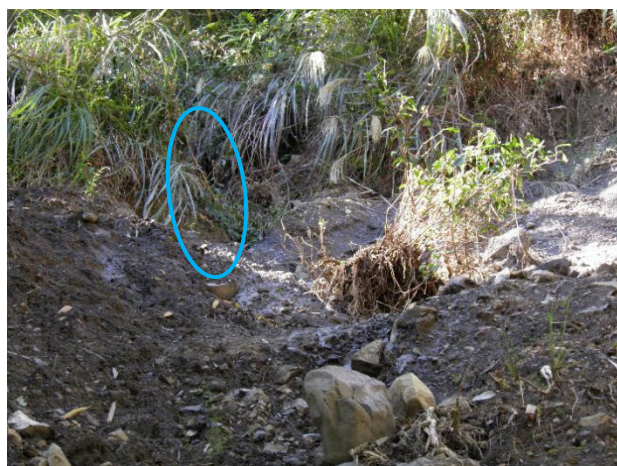
本斜面・隣接斜面とも滑落崖下の岩盤とその上の表土との境附近から踏査時でも湧水が認められた。崩壊は、浸透水による飽和で急な斜面上の表土が安定性を失い、水を含んだ泥濘状となり、表土下の風化岩を巻き込むように削り取りながら、崩落したものと推察される。

写真3 滑落崖直下からの湧水

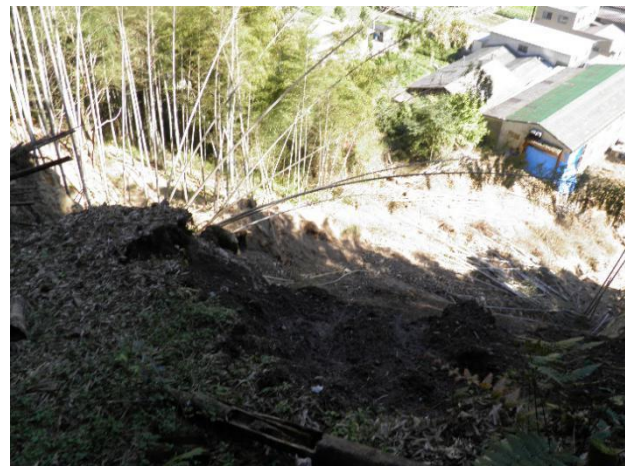
写真4 少し離れて隣接する崩壊の状況

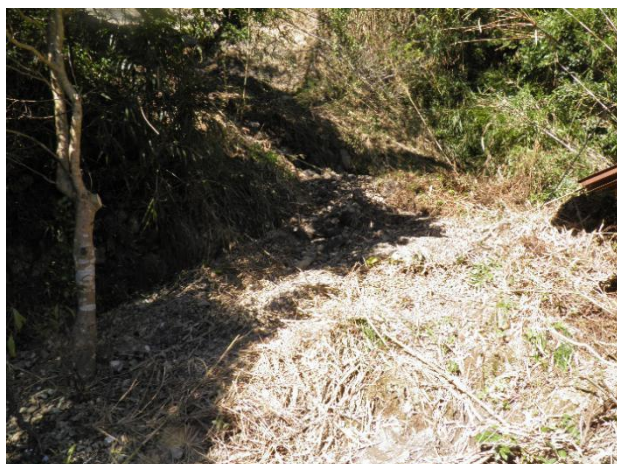
写真5 住宅裏の崩土

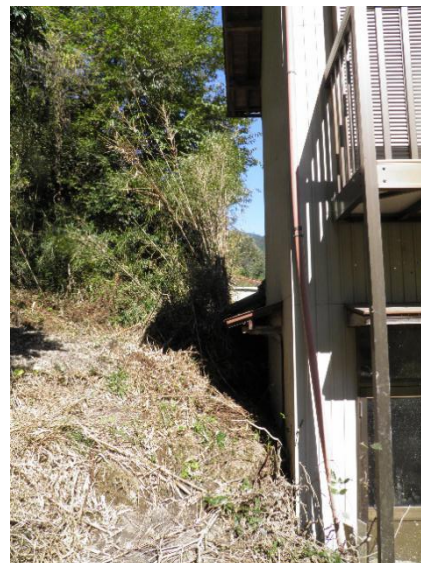
写真6 住宅裏の崩土
