# 台風 15 号被災者支援活動報告書

2024年11月30日

公益社団法人日本技術士会中部本部  
静岡県支部防災委員会/防災研究会

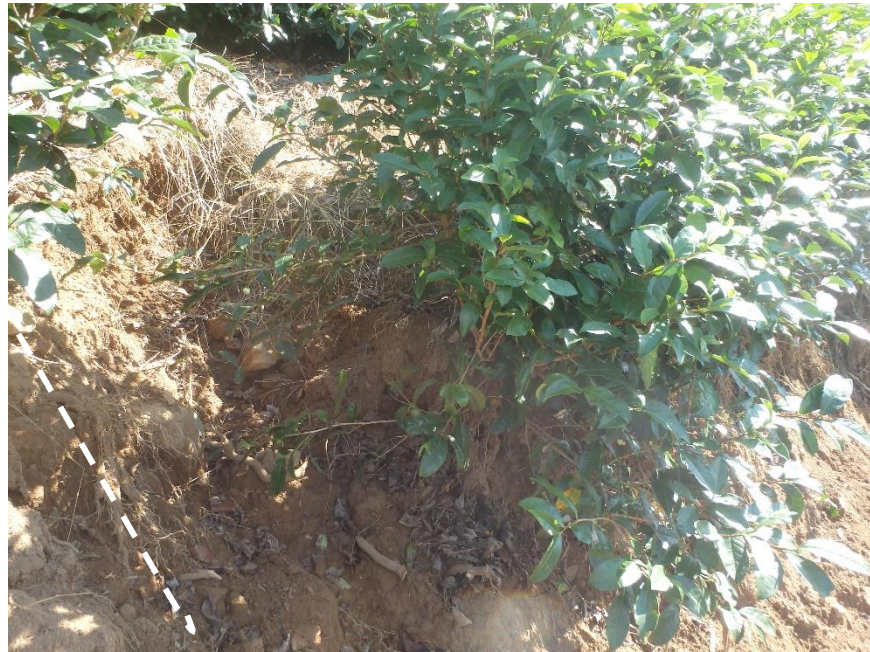
写真-1：崩壊頭部域（滑落崖比高約 50cm、幅約 5m、長さ約 25m、勾配約 30 度後退的に末端から崩壊が 3 回程あったと推定。）全体崩壊発は 30cm 程度。

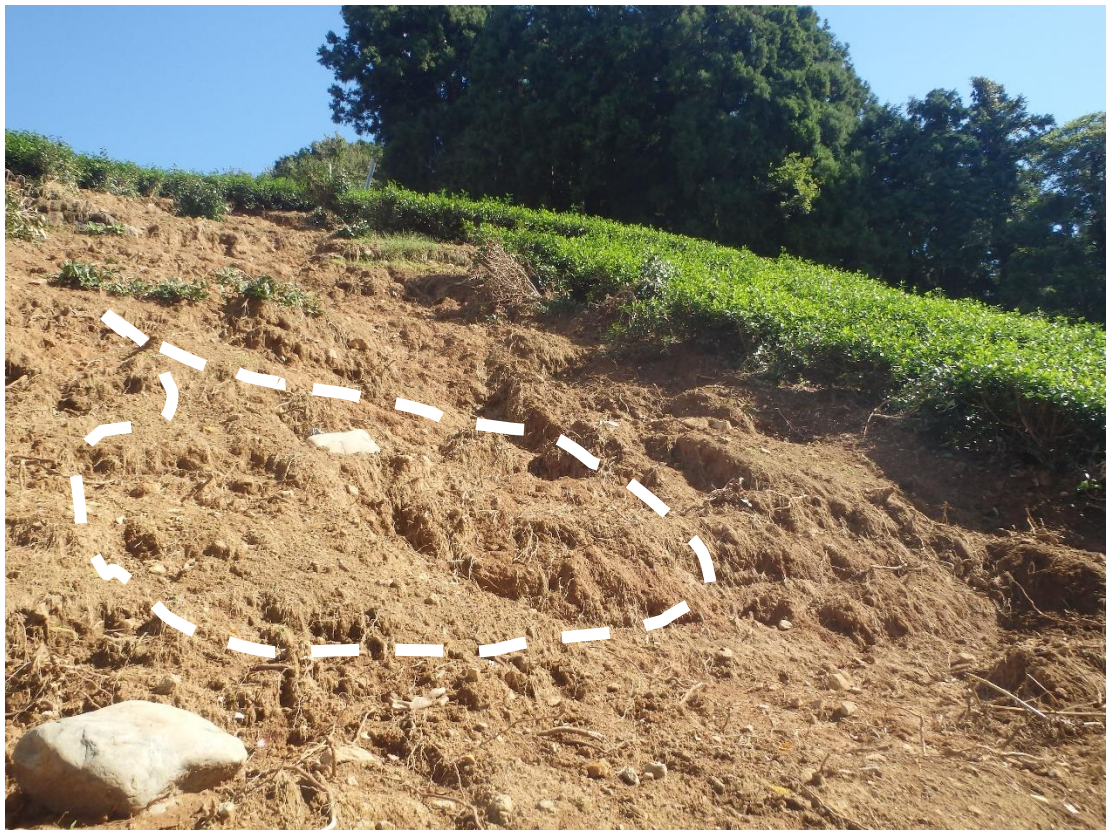
写真-3 ; 崩壊末端部  
茶畑耕作土以深の水平土壤層理が縞状に見える

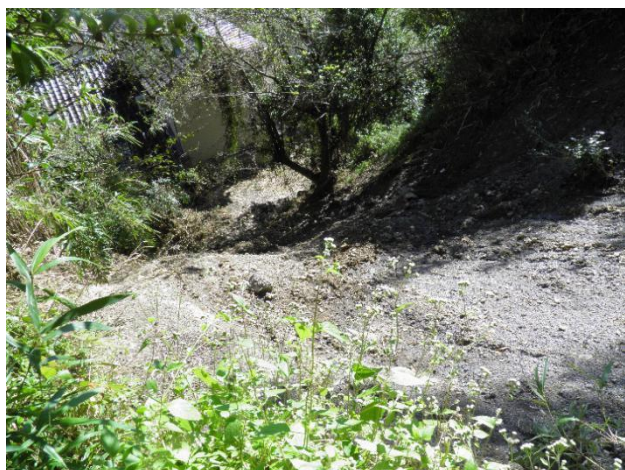
写真-8 : 別途崩壊地 (二次崩壊の危険はないが、崩土は緩いまま)

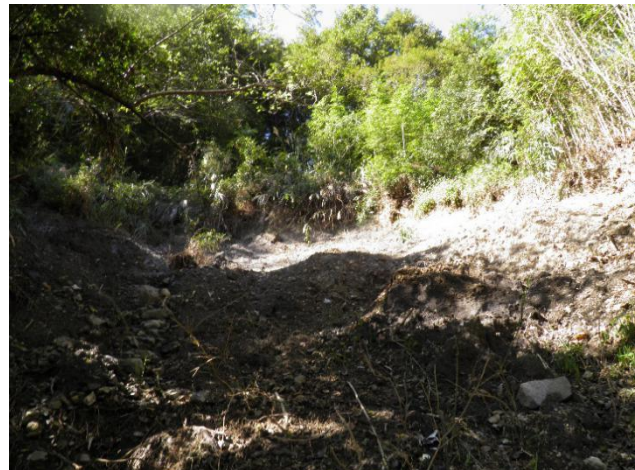
写真1 崩壊の地上部からの住宅裏の状況

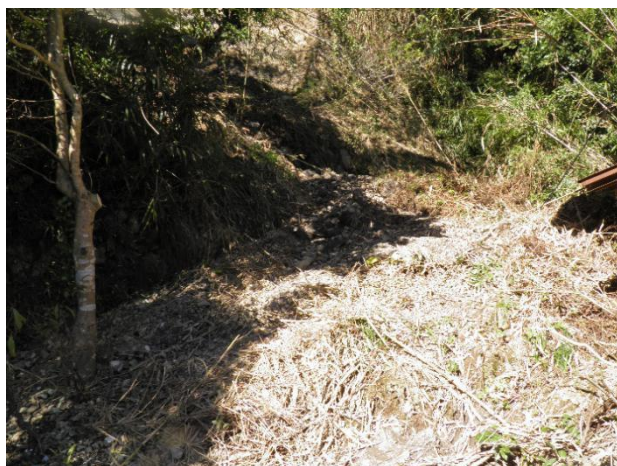
写真4 少し離れて隣接する崩壊の状況

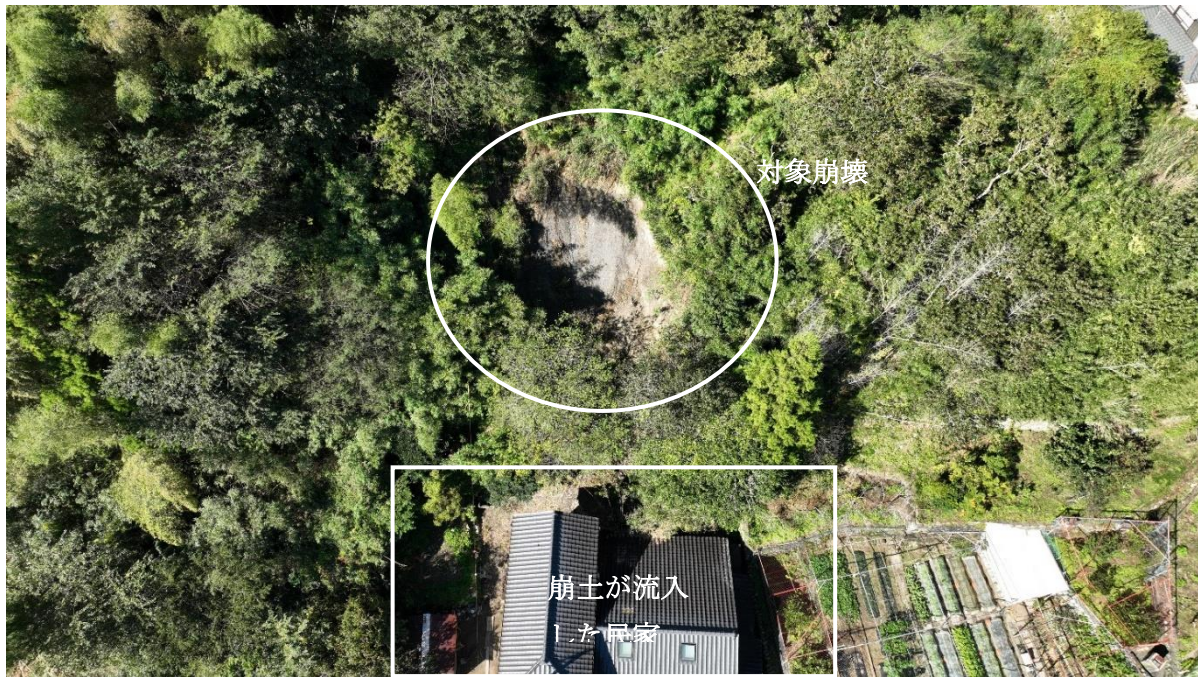
写真5 住宅裏の崩土

写真6 住宅裏の崩土

- ①少し離れた隣接崩壊と本崩壊が関連するような斜面の不安定化を懸念させる変状は、現状では認められない。ただし、滑落崖部のすぐ背後は 1～2m 程度が降雨等を引き金として崩壊が背後に拡大する可能性がある。
- ② 崩土除去に当たっては、斜面上に崩土が残存し崩落する可能性があるので、崩土除去時には監視人を配置し、仮設防護柵等で保護しながら、残存崩土も除去することが望ましい。また、住宅背後の崩土は、表層 0.5m 程度の厚さで乾燥しているが、その下部は湿潤で軟らかく、自立しない可能性があるため、崩土除去の作業員等に周知することが望ましい。
- ③斜面の安定化対策はさらに詳細な調査が必要と思われる。一般的には、急傾斜地崩壊対策工事で採用事例の多いイ)待受け擁壁工法あるいはロ)崩壊斜面を覆う吹付け法砕工法等が考えられる。また、短期的な対応としては、ハ)丸太杭を斜面の裾部に打ち込みこの背後に板を設置した板柵工等の防護柵工も考えられる。
- ④現地での住宅建築の可能性については、崩壊対策工事を施せば可能と考えられる。現地に住むことに子供が不安をもっているとのことであるが、崩壊対策工を施し、少し斜面から離れた位置に建築する、あるいは現在畑として使用している箇所思い切って斜面から離れて建築する方法もあると考えられる。

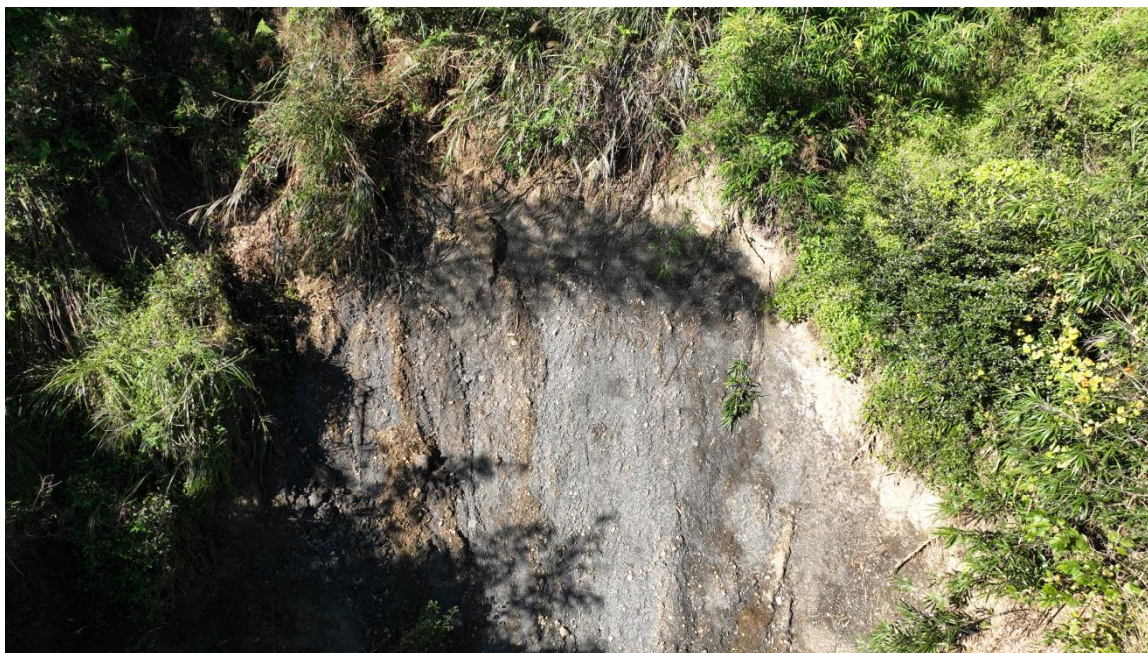
写真8 隣接する崩壊と依頼者宅裏の崩壊

写真8では、赤破線で示す植生の隙間が認められたが、上部の水平な隙間は小径であり、そこにはキレツ等は認められなかった。斜めに住宅裏の崩壊に続く植生の隙間は、現地ではそれと認識できないまま通過したが、特に斜面変状と思われる異常は認められなかった。対象崩壊の滑落崖の上方はお茶の木の老木等が密に茂り、身動きがとれず、地面の状況が観察し難い状況であった。ただし、植生の隙間からの観察では、特に斜面の異常を感じさせる変状はなかった。

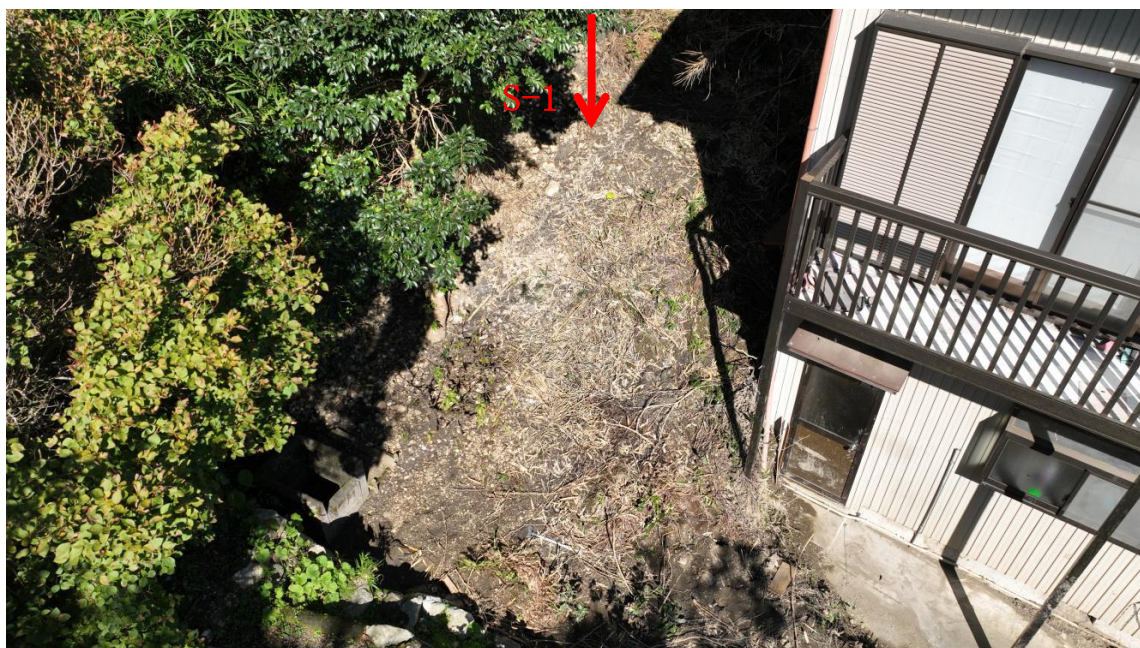
写真9 滑落崖部(矢印のところに湧水がある)

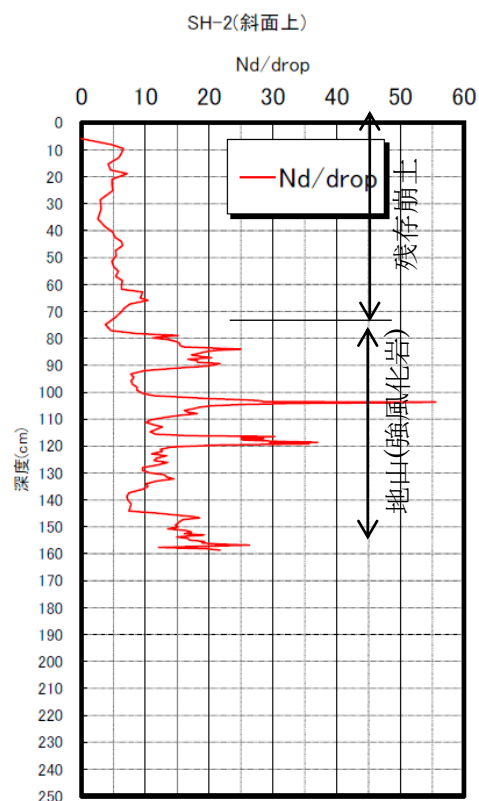
図 1 S-1 貫入曲線

S-1 の深度 1.7m 程度までは崩土で、下部は上部に比べて少し Nd 値は大きくなる。礫の含有によるものか、自重圧密で少し脱水して硬くなっているのかは不明である。1.7m 程度以深は宅地面を構成している地盤と推定される。

ロッドを引き抜くと地表面より 0.5m 程度より深いところのロッドには泥水が滴るようになっており、表層付近は乾いているが、それ以深は湿潤で自立しないほどに軟らかいものと推定される。貫入は 2.25m 程度で中止したが、これは貫入不能となったものではなく、宅地地盤と推定される地

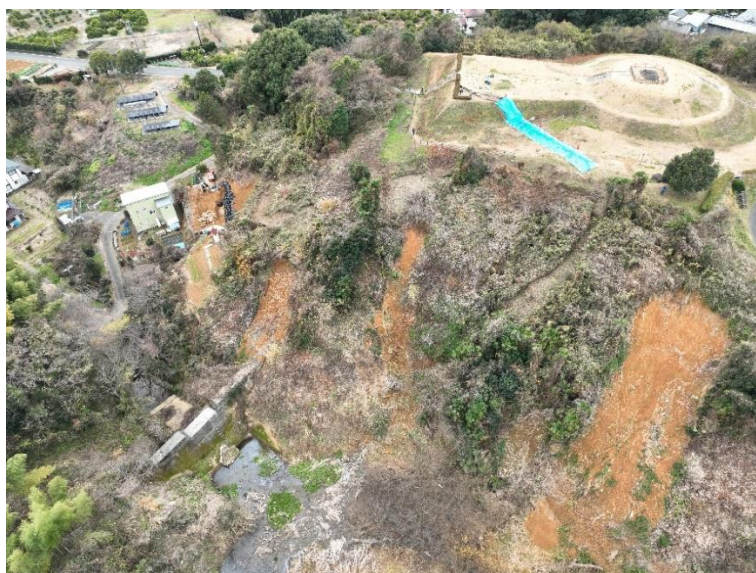
写真1 現場の空中写真

上記写真1の赤実線は明瞭な段差を伴う開口きれつで、破線部は不明瞭あるいは推定による地すべり範囲である。地すべりは幅40～50m程度、斜面長60m程度、すべり面の深さは数m程度以下と推定され、頭部きれつの幅は0.1～0.3m程度以下、段差は0.1～1m程度を伴うものである(いずれも目測)。調整池右岸斜面と地すべり末端部の住宅裏の崩壊は表土や風化土を主体とした表層崩壊で、調整池斜面の崩壊はいわゆる地表水の影響と推定される沢状表層崩壊である。

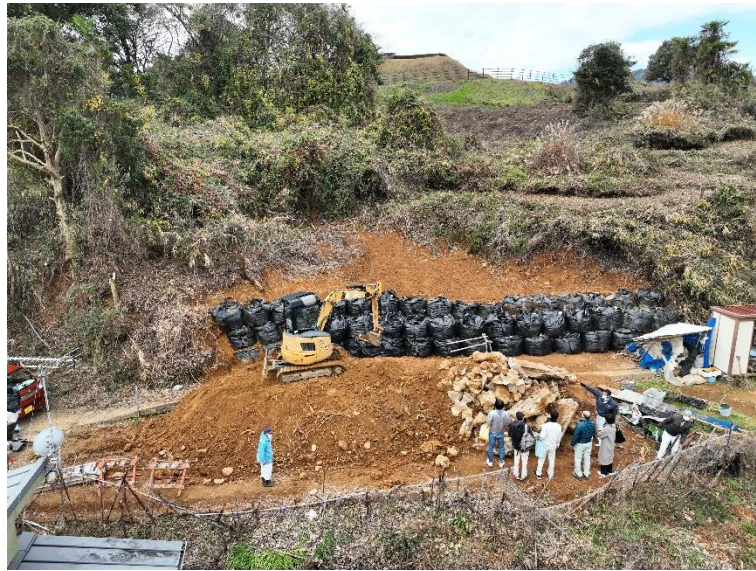
写真3 頭部きれつ

- iii) 具体的には、伸縮計に警報装置を取り付け、調査会社を交えて、地すべりの規模と性状を踏まえて、警報発生の方法(サイレン・パトライトや携帯電話等)や地すべり発生時の連絡体制や行動計画等の内容を決めておくことが必要である。
- iv) 地すべりの発生には斜面下部の表層崩壊が関与していることが懸念され、すべり破壊のすべり深さが浅いとすべり変位が比較的小さな段階で、すべり土塊が塊状を保てずバラバラとなり崩落することが懸念されるので、警報の発令や地すべり発生時の対応に留意が必要と考えられる。
- v) 平面測量の実施に当たっては、地すべり（機構）の解析や対策工の検討等に表層すべりによる微地形\*の存在が係わることがあるので、微地形の把握に留意することが望ましいと市役所担当者に伝えた。また、頭部きれつがブルーシートで覆われていないところがあるので、早急にきれつを覆うことが望まれる。

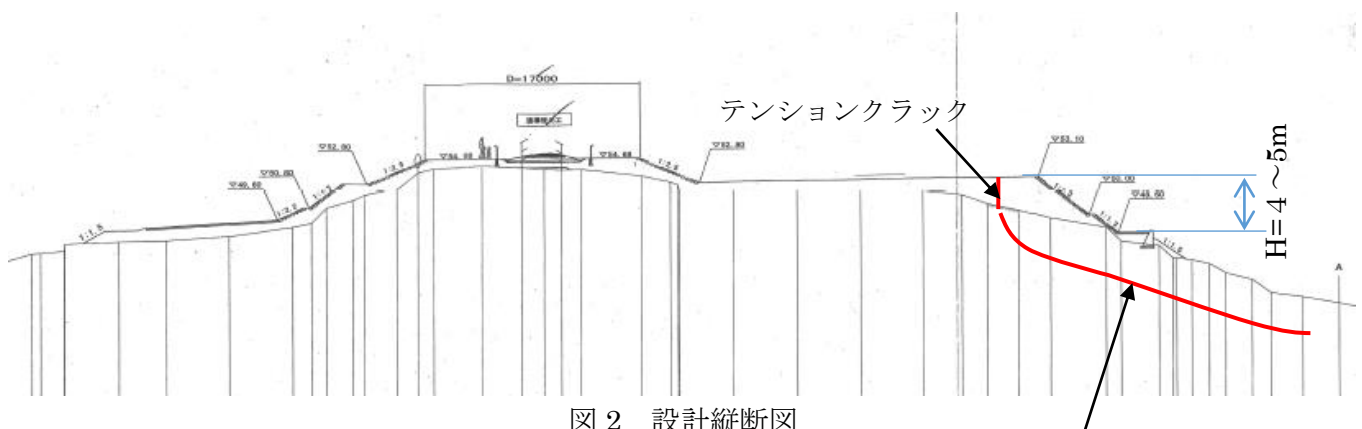
図1 設計平面図

- ・現地調査時には、地表水排水として枡工が観察され、枡への流入経路や流末処理が不明瞭であったが、図面により暗渠工で集水し、周囲の斜面内に放流されていることが判明した。ただし、開渠による排水ではないので、降雨強度の高い降水が続くと、その排水能力には不安が感じられる。
  - ・下方斜面には、凹状地形が平面図に記載されている（図1参照）が、現地聞き込みも含めると、改めて斜面下部の不安定化が上部に波及した可能性が考えられる。

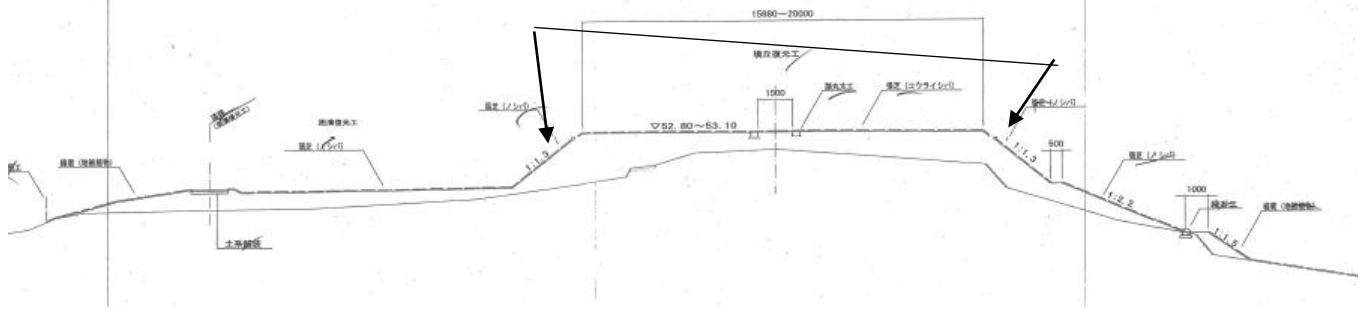
図2 設計縦断面図

- ⑥ 地すべりの発生には古墳の修復前の地形や修復に伴う地形改変との影響を捉えておくことが地すべり（機構）の考察に有効である場合があるので、市役所から古墳修復時の図面等があれば、貸与または複写を提供願うこととした。
- ⑦ 提供して頂いた図面より、次のことが考察できる。
- ・古墳の復元は、墳丘復元工と周囲の整備工からなる。  
古墳前方部は盛土高さが少し高く、盛土は地すべり頭部土塊の一部を構成している。墳丘盛土の上部勾配（ $n=1:1.3$ ）は一般的な盛土の標準勾配（ $n=1:1.5$ ）としては急な勾配で、復旧にあたりりのり面は検討が必要である。

n=1:1.3 と急勾配

推定すべり面

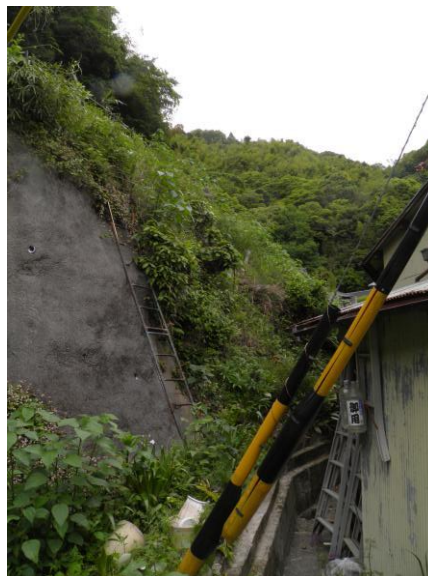
地山の岩盤は割れ目の発達する岩盤で、ハンマーの打撃で割れるものと、かなり硬質でハンマーの打撃では割れ難いものが存在する模様である。斜面裾部の急崖を形成するのはこの割れ目の多い岩盤が主体と推察される。また、斜面の上部には割れ目の発達する岩盤が風化して土砂化した礫質土と表土化した土砂が表層部に分布している。これらの深さは総じて薄く分布し(層厚1m以下か)、クリープ的に極めてゆっくりと移動するように変形していることが推察される。宅地脇の急崖の肩部では底状にオーバーハングして不安定化し崩落したり、急崖の表層部では割れ目に囲まれて緩みの生じた小岩塊が抜け落ちるように落石したりしている模様である。

このため、宅地脇の急崖部ではこれを阻止するか、待受ける必要がある。放置すると緩み領

域が拡大し、家屋に損傷を与える崩壊に繋がる可能性も懸念される。

中川氏住宅背後の急崖

①対策工としては、急傾斜地崩壊防止工法に準じた恒久的な対策工法が考えられる。中川氏住宅の安全確保に限った場合には、施工例の多い待受け擁壁工や急崖部の安定化を図るのり面工の計画が考えられる。民間工事で行う場合は急崖部の地権者(主に天徳院)との話し合いが必要となる。背後斜面への切り込みを最小限に抑える場合には中川氏住宅の軒先カットを併用した対策工も考えられることを伝えた。急崖上の斜面や墓地部の安定性評価はもう少し斜面の形状や予想される地盤条件等を捉える必要がある。

④短期的・仮設的で小規模な落石や土砂崩落に対しては、のり面用グリーンネットで急崖部を覆う工法、あるいは、単管パイプを支柱として、コンクリートパネルや土木シートあるいはその併用で崩落物を受け止め補足する方法も性能的な限界はあるが、現在生じている規模のものであれば有効な工法であることを紹介した。
