対象災害: 台風 15 号の豪雨災害(令和 4 年 9 月 23 日(金)～24 日(土)未明)
支援活動契機: 静岡県災害対策士業連絡会からの支援参加要請

対象災害: 台風 15 号の豪雨災害(令和 4 年 9 月 23 日(金)~24 日(土)未明)
支援活動契機: 静岡県災害対策士業連絡会からの支援参加要請
防災支援員(記録者)氏名: 技術士 日高 久芳
同行防災支援員氏名: 技術士 山之上 誠・馬淵 大幾・岡井 政彦
現地への交通手段: 各自の車利用
支援場所: 現場(清水区三池平古墳と斜面下の民家附近)
支援対象者: 相談者は古墳の下方斜面の住民で、自宅への土砂崩れの崩土が流入しないか不安で、現在は親戚宅に避難している。
支援時間: 令和 5 年 1 月 18 日午前 10 時~12 時
本日の自治体対応: 静岡市観光交流文化局文化財課小泉氏、静岡市埋蔵文化財センター職員ほか
本日の他士業等活動状況: 毛涯 梨恵弁護士・浅原 慎一郎税理士

防災支援員(記録者)氏名: 日高 久芳
同行防災支援員氏名: 山之上 誠、馬淵 大幾
現地への交通手段: 車
支援場所: 現場(清水区 庵原山一乗寺)
支援対象者: 相談者は一乗寺住職 (丹羽崇元氏)
支援時間: 令和 5 年 3 月 8 日午前 10 時 00 分~12 時
本日の自治体対応: なし
本日の他士業等活動状況: 永野弁護士、植松真樹弁護士同行

対象災害: 台風 15 号の豪雨災害(令和 4 年 9 月 23 日(金)~24 日(土)未明)
支援活動契機: 静岡県災害対策士業連絡会からの支援参加要請
防災支援員(記録者)氏名: 日高 久芳
同行防災支援員氏名: 山之上 誠
現地への交通手段: 車
支援場所: 現場(静岡市葵区大岩 3-30-30)
支援対象者: 相談者は中川滋夫氏
支援時間: 令和 6 年 4 月 26 日午後 1 時 30 分~15 時 30 分
本日の自治体対応: 静岡市地域支え合いセンター大石氏
本日の他士業等活動状況: 永野弁護士と植松弁護士

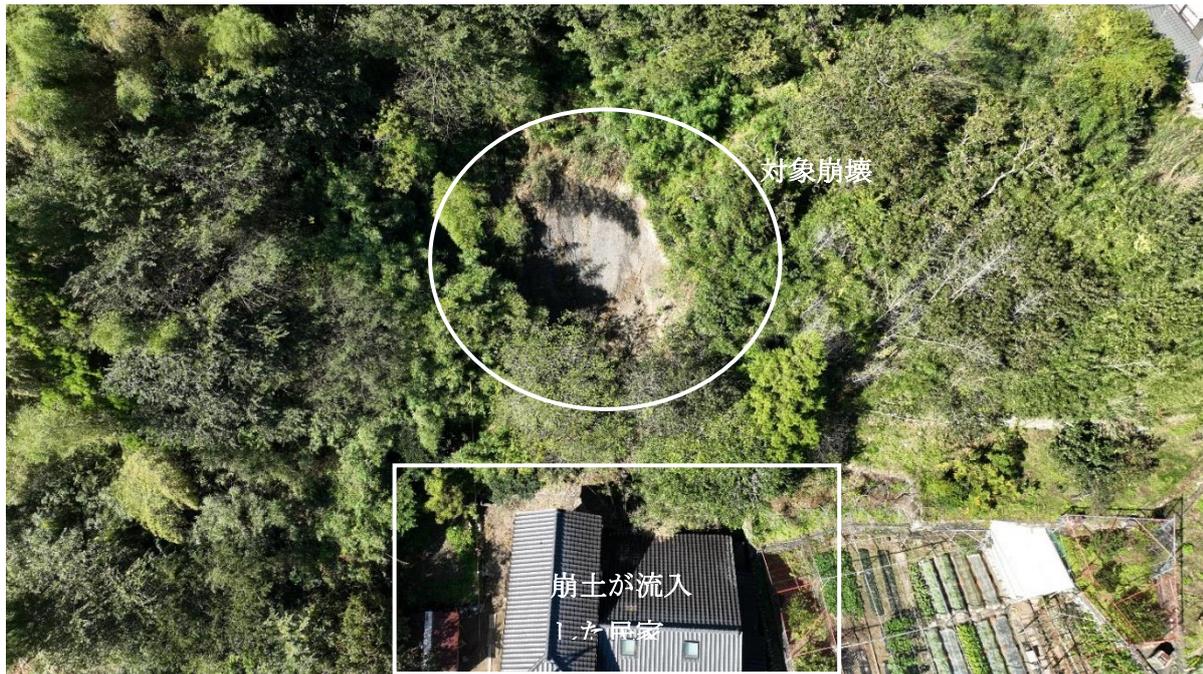
ドローン撮影では、植生が密に茂るので、裸地となっている崩壊面を除いて、有益な斜面情報は得られなかった。ただし、隣接崩壊や住宅との位置関係は把握が容易となった。

写真7 依頼者宅と崩壊

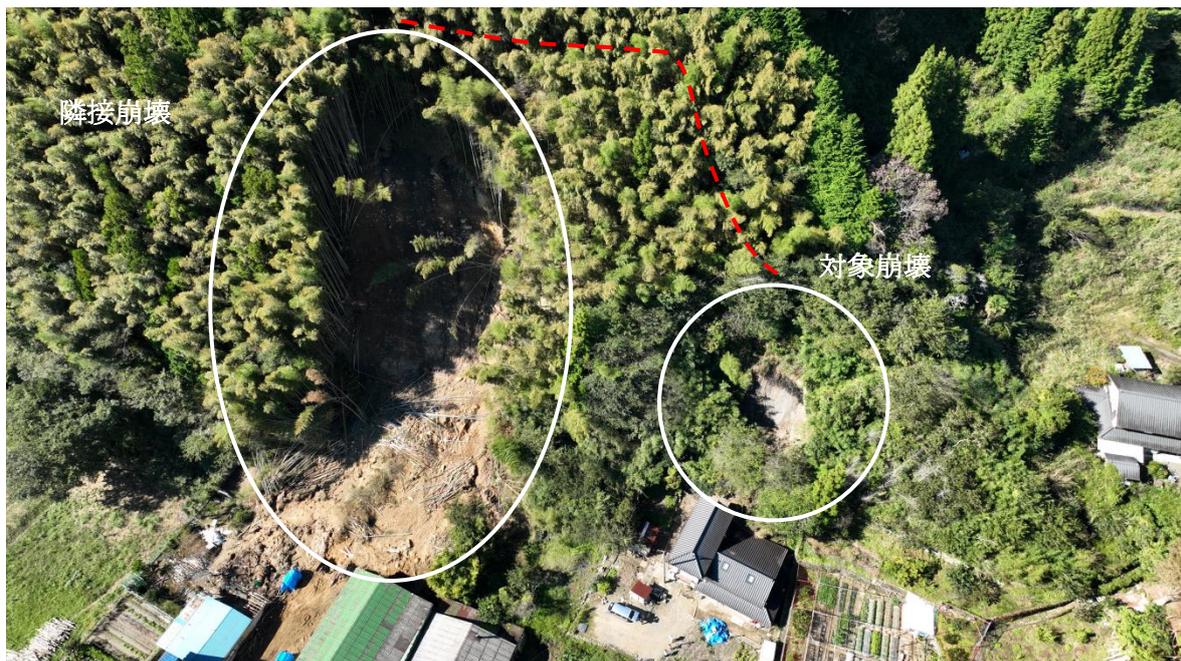
写真8 隣接する崩壊と依頼者宅裏の崩壊

写真8では、赤破線で示す植生の隙間が認められたが、上部の水平な隙間は小径であり、そこにはキレツ等は認められなかった。斜めに住宅裏の崩壊に続く植生の隙間は、現地ではそれと認識できないまま通過したが、特に斜面変状と思われる異常は認められなかった。対象崩壊の滑落崖の上方はお茶の木の老木等が密に茂り、身動きがとれず、地面の状況が観察し難い状況であった。ただし、植生の隙間からの観察では、特に斜面の異常を感じさせる変状はなかった。

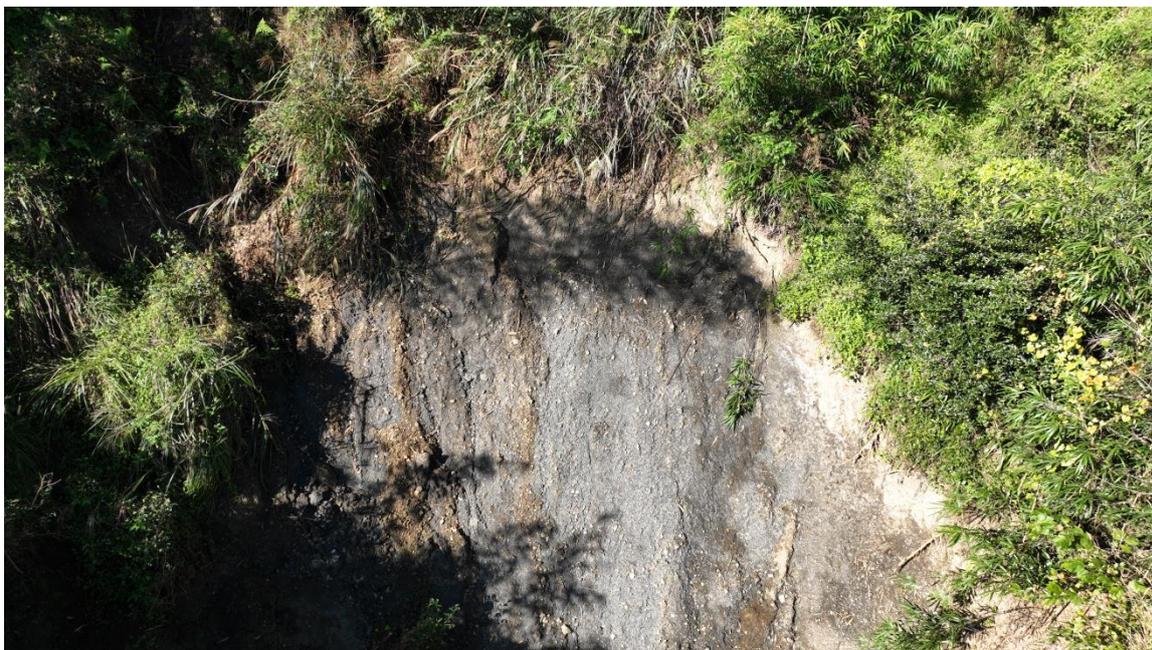
写真9 滑落崖部(矢印のところに湧水がある)

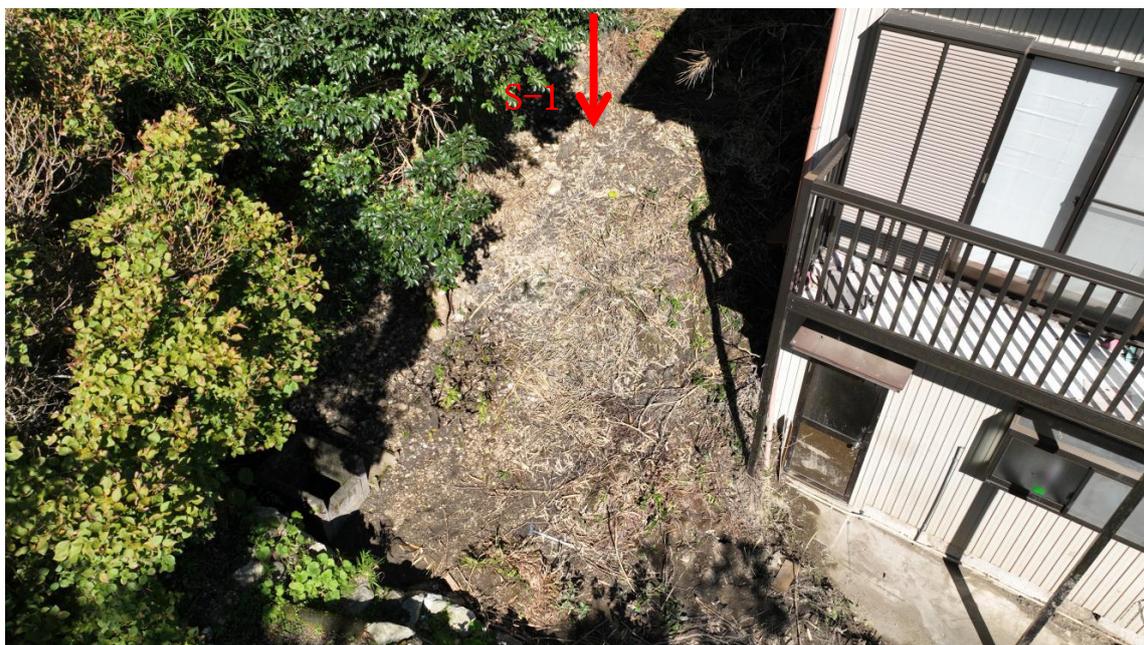
写真10 S-1の実施箇所

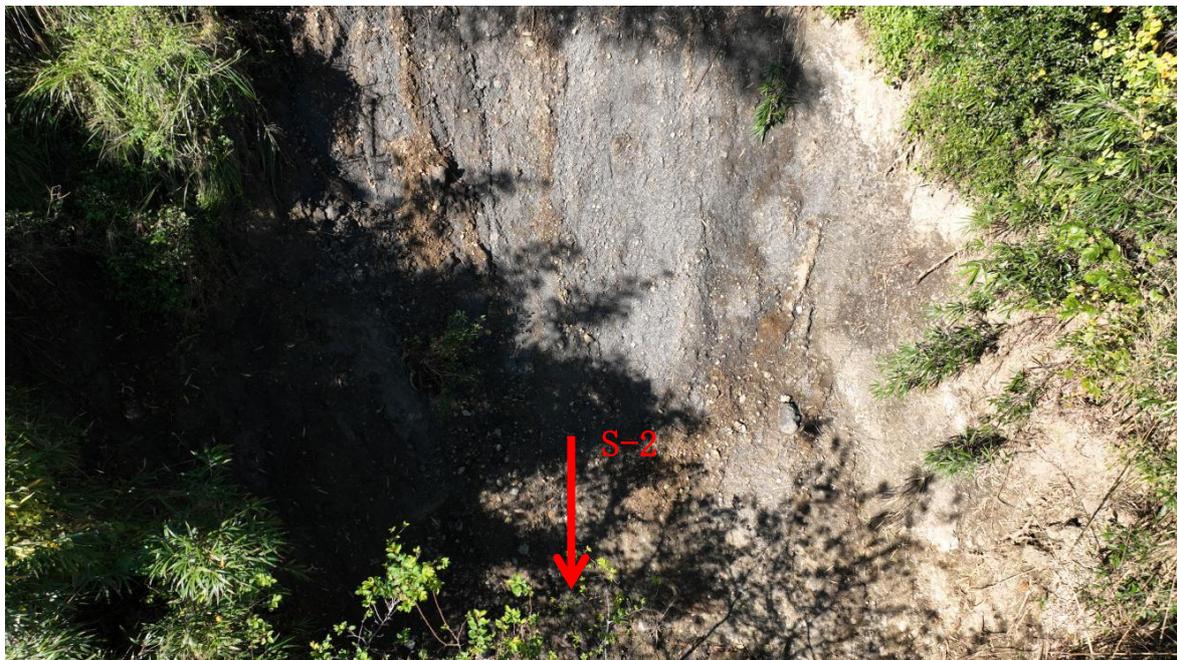
写真 11 S-2 の実施個所

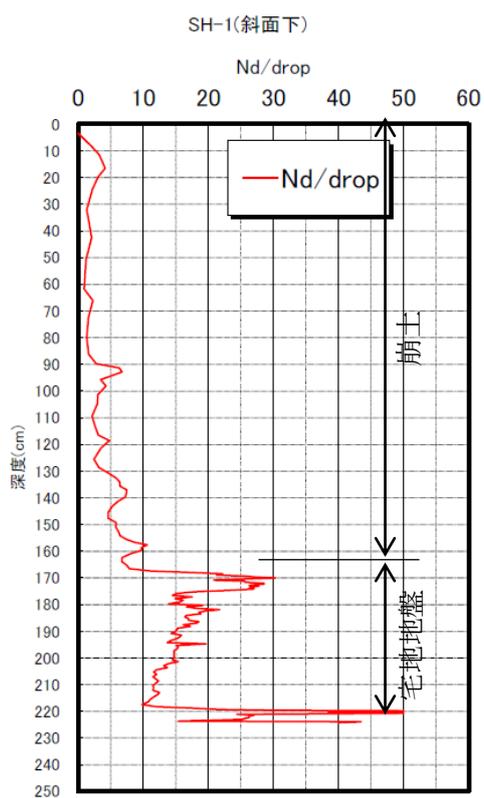
図 1 S-1 貫入曲線

S-1 の深度 1.7m 程度までは崩土で、下部は上部に比べて少し Nd 値は大きくなる。礫の含有によるものか、自重圧密で少し脱水して硬くなっているのかは不明である。1.7m 程度以深は宅地面を構成している地盤と推定される。

ロッドを引き抜くと地表面より 0.5m 程度より深いところのロッドには泥水が滴るようになっており、表層付近は乾いているが、それ以深は湿潤で自立しないほどに軟らかいものと推定される。貫入は 2.25m 程度で中止したが、これは貫入不能となったものではなく、宅地地盤と推定される地

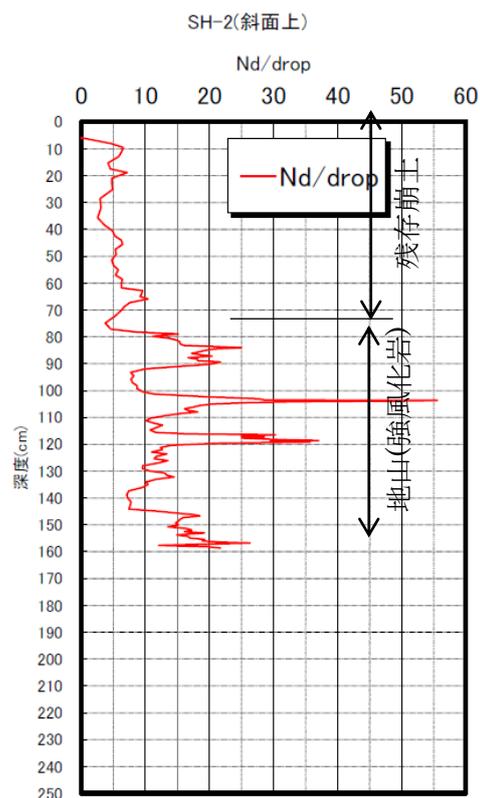
図 2 S-2 貫入曲線

S-2 の深度 0.8m 程度までは、斜面に残存する崩土で、その下位は土砂化している強風化岩と推定される。

残存する崩土の Nd 値は Nd=5 前後で、地山の強風化岩は Nd=10 前後で、礫状に残る硬質部に遭遇すると Nd=20 以上の値を示す。

斜面内に残存する崩土は、今後何等かのインパクトを引き金に崩落する危険性を否定はできず、また、地山の強風化岩も安定した地山との評価は難しい地盤である。

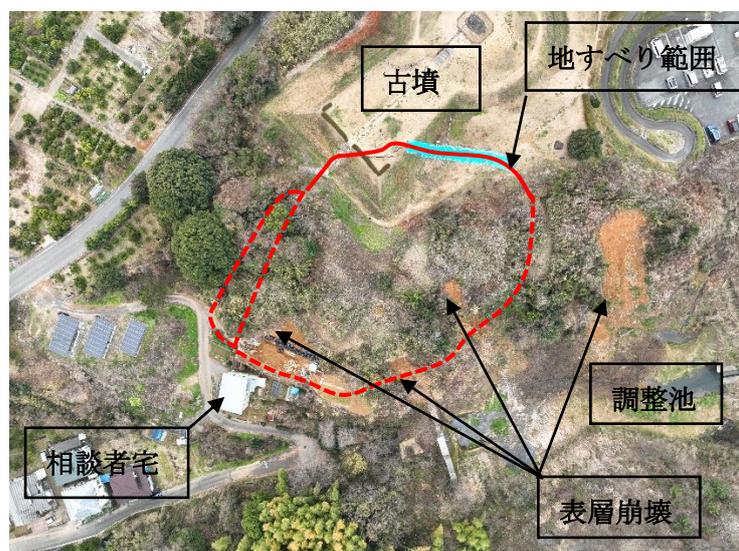
写真1 現場の空中写真

上記写真1の赤実線は明瞭な段差を伴う開口きれつで、破線部は不明瞭あるいは推定による地すべり範囲である。地すべりは幅40～50m程度、斜面長60m程度、すべり面の深さは数m程度以下と推定され、頭部きれつの幅は0.1～0.3m程度以下、段差は0.1～1m程度を伴うものである(いずれも目測)。調整池右岸斜面と地すべり末端部の住宅裏の崩壊は表土や風化土を主体とした表層崩壊で、調整池斜面の崩壊はいわゆる地表水の影響と推定される沢状表層崩壊である。

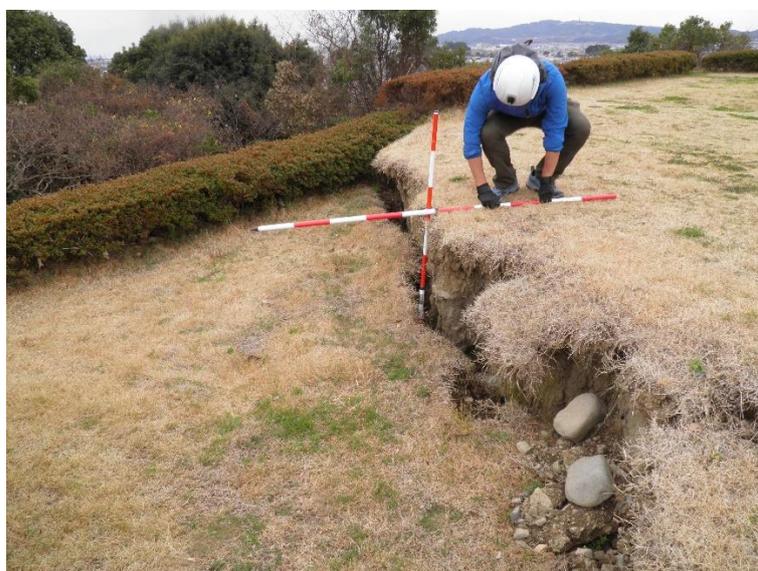
- ・前方部の盛土が斜面を不安定化させた要因の一つとは考え難い。地すべりの頭部きれつは、垂直で開口したテンションクラックの様相が顕著で地山のせん断変位により移動土塊となったことが想像される。盛土載荷が直接的な地すべりの発生原因ではなく、斜面下部の地山のせん断による歪が上部にまで達し、一連のすべり破壊となったものと推定される。

写真3 頭部きれつ

- iii) 具体的には、伸縮計に警報装置を取り付け、調査会社を交えて、地すべりの規模と性状を踏まえて、警報発生の方法(サイレン・パトライトや携帯電話等)や地すべり発生時の連絡体制や行動計画等の内容を決めておくことが必要である。
- iv) 地すべりの発生には斜面下部の表層崩壊が関与していることが懸念され、すべり破壊のすべり深さが浅いとすべり変位が比較的小さな段階で、すべり土塊が塊状を保てずバラバラとなり崩落することが懸念されるので、警報の発令や地すべり発生時の対応に留意が必要と考えられる。
- v) 平面測量の実施に当たっては、地すべり（機構）の解析や対策工の検討等に表層すべりによる微地形*の存在が係わることがあるので、微地形の把握に留意することが望ましいと市役所担当者に伝えた。また、頭部きれつがブルーシートで覆われていないところがあるので、早急にきれつを覆うことが望まれる。

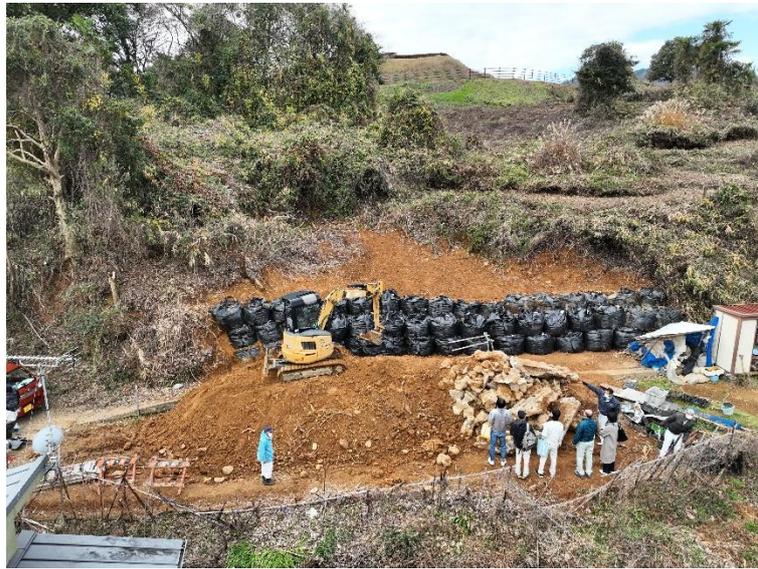
住宅裏の崩壊は、小規模な表層崩壊であるが、崩土はブロック積を押し倒したものの住宅にまでは達していない。

- ③ 住宅背後の表層崩壊に対しては、現在大型土のうで土留め養生が行われており、完成後の形状は不明であったが、適切な処置と判断される。
- ④ 古墳のり尻付近に設置された塩ビ管や相談者住宅裏の擁壁工の水抜きパイプの多さ、相談者の息子さんからの聞き込みを総合すると古墳のある斜面は、降雨時には地表附近に地下水位が形成される可能性が高いことが推察される。ただし、上部に長大な斜面はなく、山の頂部附近に位置するので、現地の地表水が浸透した浅い地表水起源の地下水と考えられる。

写真4 相談者宅裏の表層崩壊と大型土のうの養生土留め

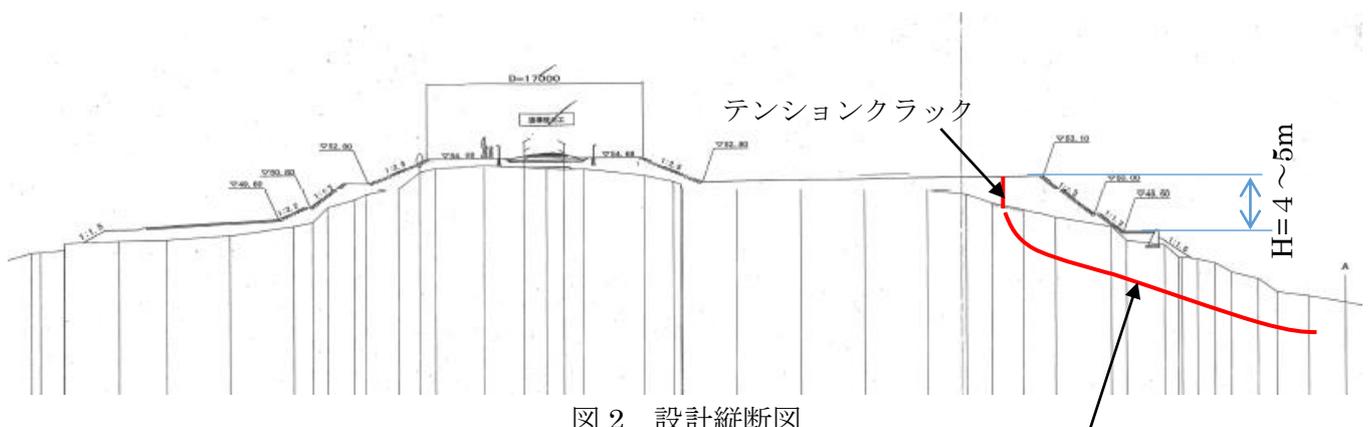
図2 設計縦断面図

- ⑥ 地すべりの発生には古墳の修復前の地形や修復に伴う地形改変との影響を捉えておくことが地すべり（機構）の考察に有効である場合があるので、市役所から古墳修復時の図面等があれば、貸与または複写を提供願うこととした。
- ⑦ 提供して頂いた図面より、次のことが考察できる。
- ・古墳の復元は、墳丘復元工と周囲の整備工からなる。
古墳前方部は盛土高さが少し高く、盛土は地すべり頭部土塊の一部を構成している。墳丘盛土の上部勾配（ $n=1:1.3$ ）は一般的な盛土の標準勾配（ $n=1:1.5$ ）としては急な勾配で、復旧にあたりりのり面は検討が必要である。

n=1:1.3 と急勾配

推定すべり面

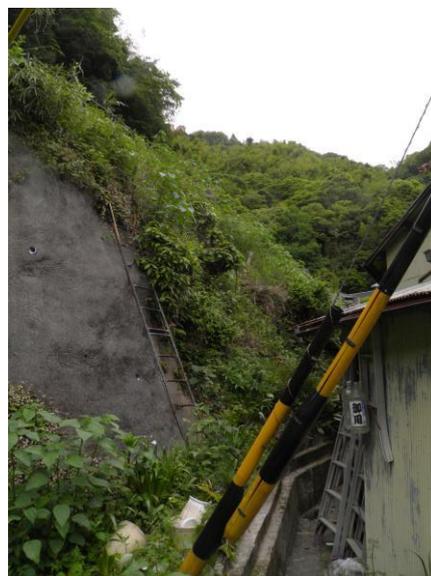
地山の岩盤は割れ目の発達する岩盤で、ハンマーの打撃で割れるものと、かなり硬質でハンマーの打撃では割れ難いものが存在する模様である。斜面裾部の急崖を形成するのはこの割れ目の多い岩盤が主体と推察される。また、斜面の上部には割れ目の発達する岩盤が風化して土砂化した礫質土と表土化した土砂が表層部に分布している。これらの深さは総じて薄く分布し(層厚1m以下か)、クリープ的に極めてゆっくりと移動するように変形していることが推察される。宅地脇の急崖の肩部では庇状にオーバーハングして不安定化し崩落したり、急崖の表層部では割れ目に囲まれて緩みの生じた小岩塊が抜け落ちるように落石したりしている模様である。

中川氏住宅背後の急崖

④短期的・仮設的で小規模な落石や土砂崩落に対しては、のり面用グリーンネットで急崖部を覆う工法、あるいは、単管パイプを支柱として、コンクリートパネルや土木シートあるいはその併用で崩落物を受け止め補足する方法も性能的な限界はあるが、現在生じている規模のものであれば有効な工法であることを紹介した。
