熱海土砂災害被災者支援活動報告書 (再改訂版)

公益社団法人日本技術士会中部本部

○ 熱海伊豆山土石流災害箇所^{あいぞめがわ}の現地調査報告

2022年1月10日

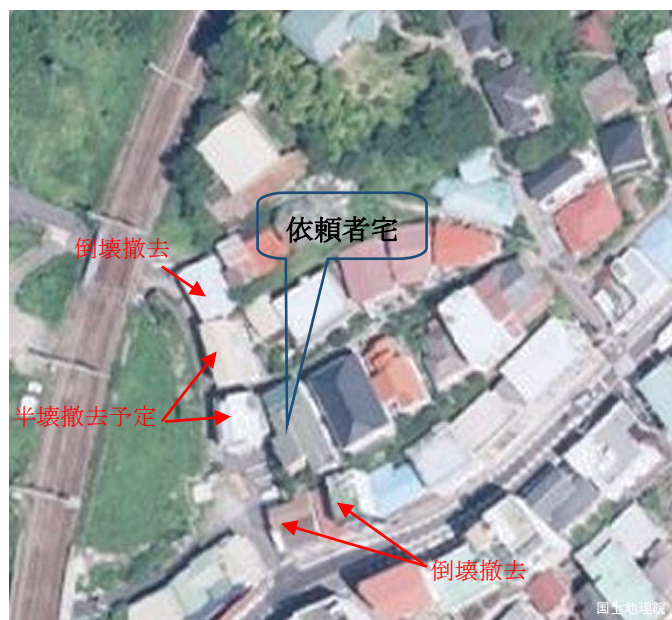
写真 1.1 空中写真

依頼者の住宅は図 1.1 と写真 1.1 に示す位置に当たりますが、立入禁止区域に隣接しています。

依頼者の住居は、倒壊して撤去された家屋と半壊して撤去予定の家屋とに囲まれるように位置し、特に上流側の倒壊家屋とは宅地の地盤面がほぼ同様な高さとなっています。

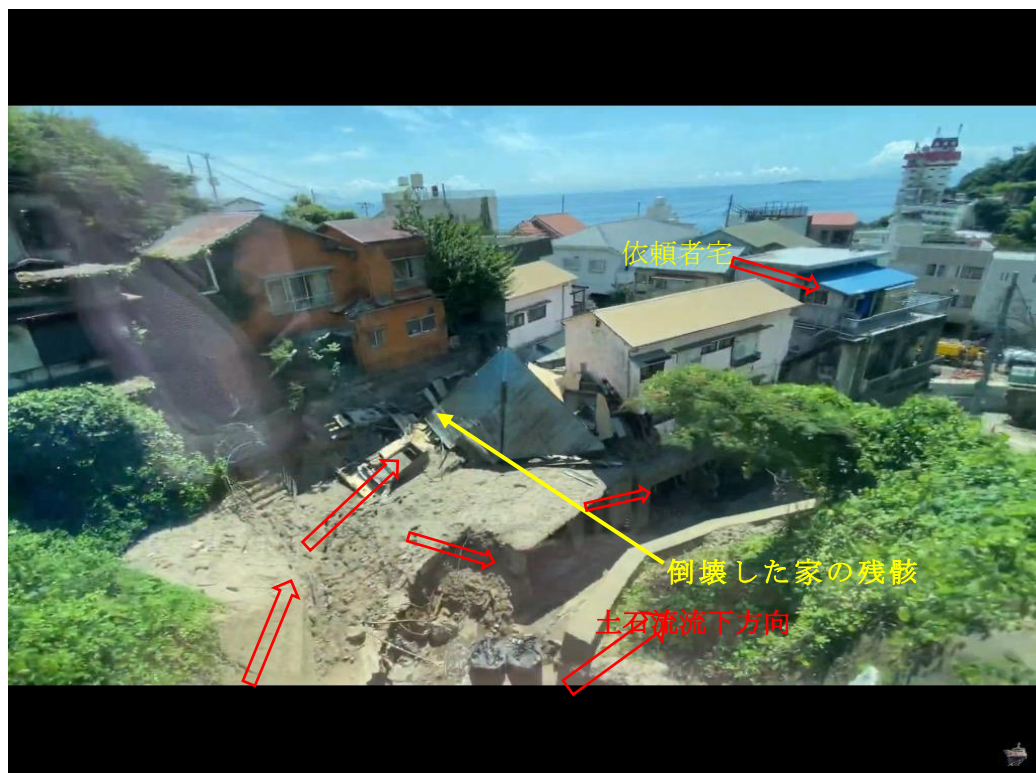
写真 2.2 倒壊した家屋が土石流の進路を妨げたことを想像させる風景

この転倒倒壊した住宅は、分流した土石流の直進を阻止する盾となり、道路側へ土石流の進路を変更させ、依頼者の住宅方向への土石流の流下は免れました。

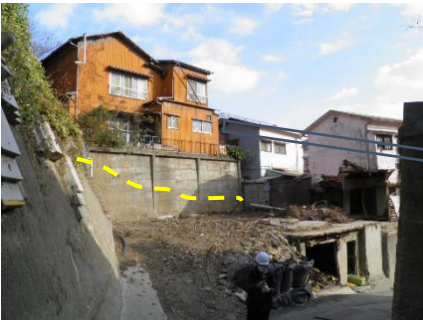
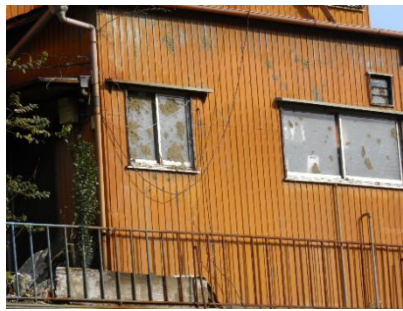
写真 3.1 土石流の盾となった家屋跡

土石流の盾となった家屋跡では、家屋裏の擁壁にはおぼろげながらも土石流の痕跡が認められ、下流に行くに従い急激に高度を下げています。これは家屋と擁壁の間の隙間を流下した痕跡と考えられます。

また、擁壁上の家屋には飛び散った泥が明瞭に残っ

ていますので、家屋を転倒させた土石流の流れによるものと考えるのが適切と判断します。

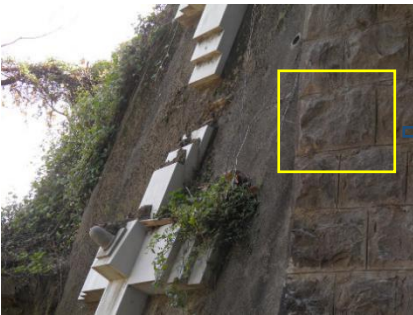
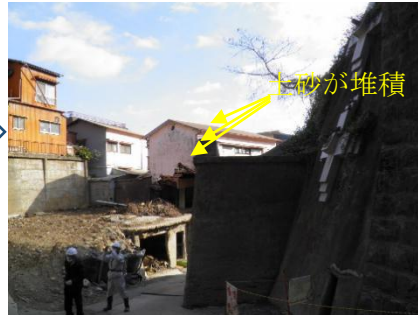
写真 3.2 JR 東海道本線のすぐ下流の擁壁の土石流の痕跡

橋台の取り合い部では土石流の土砂がアンカー受圧板の段差部に堆積しているのが認められ、土石流の高さは桁下の3/4程度より高いところまで達していたことが想定されます。

JR 東海道本線・新幹線の橋梁付近では、土石流はかなり高い位置にまで達して流下した痕跡が認められ、数回に渡ったとされる土石流の流れでは狭い橋げた下の空間でそのエネルギーが減じられることがあっても、大きくエネルギーロスすることなく流下したことが想像されます。これは、地盤が舗装地盤で一般的な道路では考え難い程の急勾配であったことが、大きく影響しているものと推察されます。

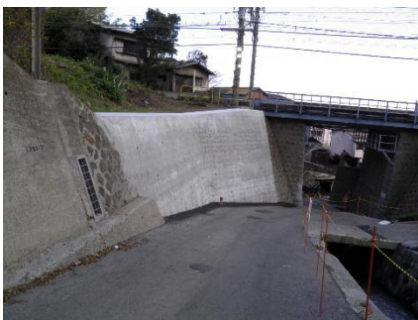
写真 3.3 JR 東海道本線橋梁上流の石積み壁の補修

JR 東海道本線の上流側には石積み壁が施工されていた模様ですが、土石流の直撃で破壊された模様で、早急に補修が完了しています。

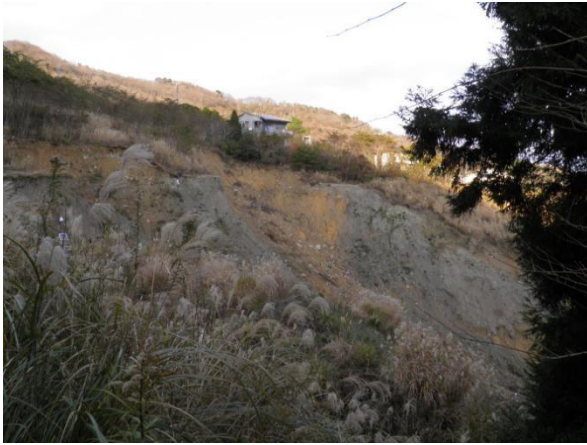
写真 3.4 盛土の滑落崖

盛土崩壊の滑落崖は深く急でスプーンでえぐり取ったような幅・深さともに大きな崩壊です。崩壊の様相からは細粒分の含有が比較的多い土砂が主体で、崩壊には地下水(浸透水)が深く関与していることを想像させるものと思えました。あくまで遠目での観察でその信憑性は高いか不明ですが、崩壊面は地山と盛土との境界ではなく、盛土内に崩壊面の主体が存在するのではないのかと思えました。また、調査時には冠頂部と滑落崖の表土はかなり乾いた状況にありましたが、滑落崖のかなり高い位置(道路と思われる平坦面のすぐ下)で、地下水の染み出しが認められました。

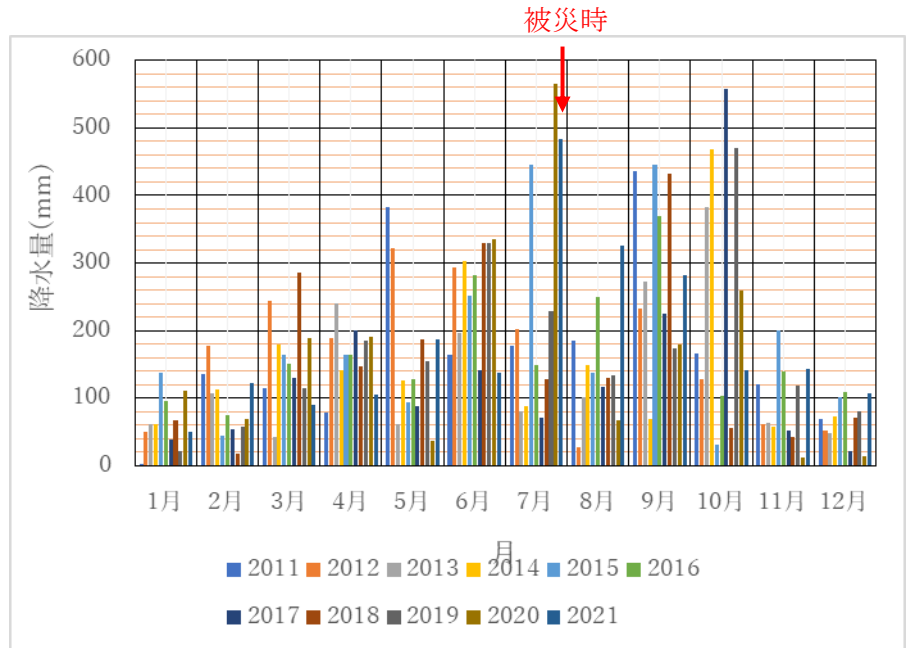
図 4.1 2011 年以降の月間降水量

図 4.1 には 2011 年～2021 年の月間降水量の比較を示します。月間降水量は特に大きなものではなく、これと同等あるいは超える月間降水量も記録されていますが、表 4.1 に示すような比較的大きな日降水量が短期間に連続して記録されたことは少ないと思われます。

被災時の降水量は稀なケースと考えられますが、今後も起こる可能性を全く否定することはできないものと考えられます。

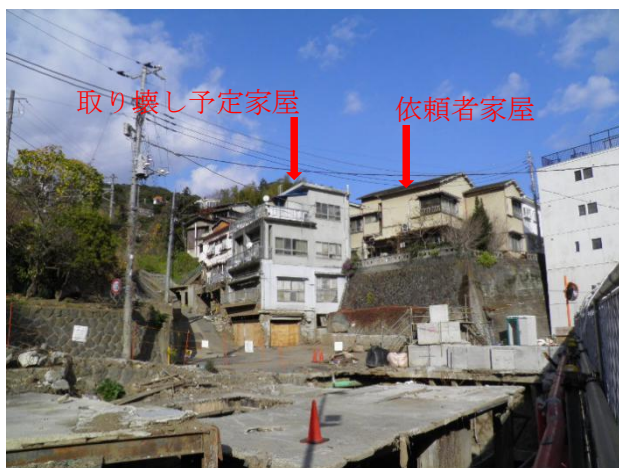
写真 5.1 取り壊し予定家屋

今後の土石流の流入リスクが払拭されず、現状では安心して住めない現実を認めなければなりません。従いまして、依頼者宅を立入禁止区域にあるものと同様に扱うことも検討されるべきと考えます。また、依頼者宅の敷地に隣接する取り壊し予定の建物がなくなりますと依頼者宅の宅地地盤に何らかの影響が生ずる可能性も懸念される事項の一つと捉えておくことが望ましいものと考えます。

その場合、建物の基礎地盤の土質状況により土留め対策が求められる場合があると考えます。取り壊し工事は公共工事となるものと考えられますので、施工の前後で家屋調査(変状の有無を確認する調査)は行われると考えられますが、依頼者は常に現場に住んでいないので、家屋調査時には立ち会うとともに、観察箇所や計測箇所の提案も積極的に行うことが望ましいと判断します。
