台風 15 号被災者支援活動報告書

2024年11月30日

公益社団法人日本技術士会中部本部
静岡県支部防災委員会/防災研究会

台風15号による被災者支援 現地活動記録概要（原案作成：山之上会員 追加修正：吉田会員）

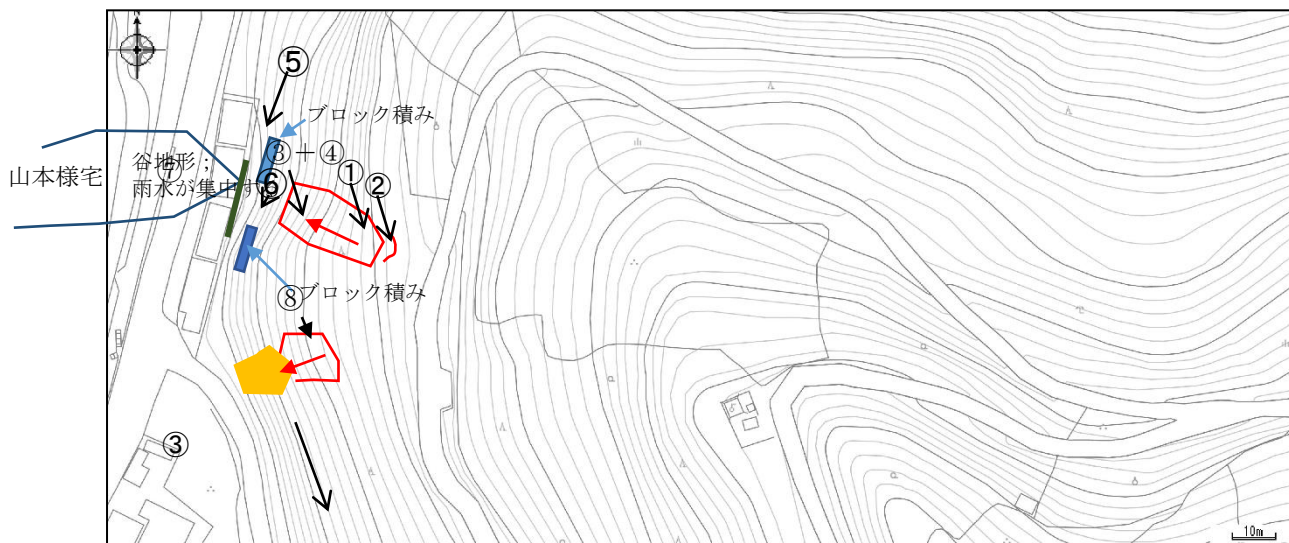
2. 被災場所および崩壊斜面箇所

山本様所有の倉庫および駐車場が裏斜面から流入した土砂と流木（茶の木）によって、埋設した。

① → は、下記の写真番号と撮影方向を示す

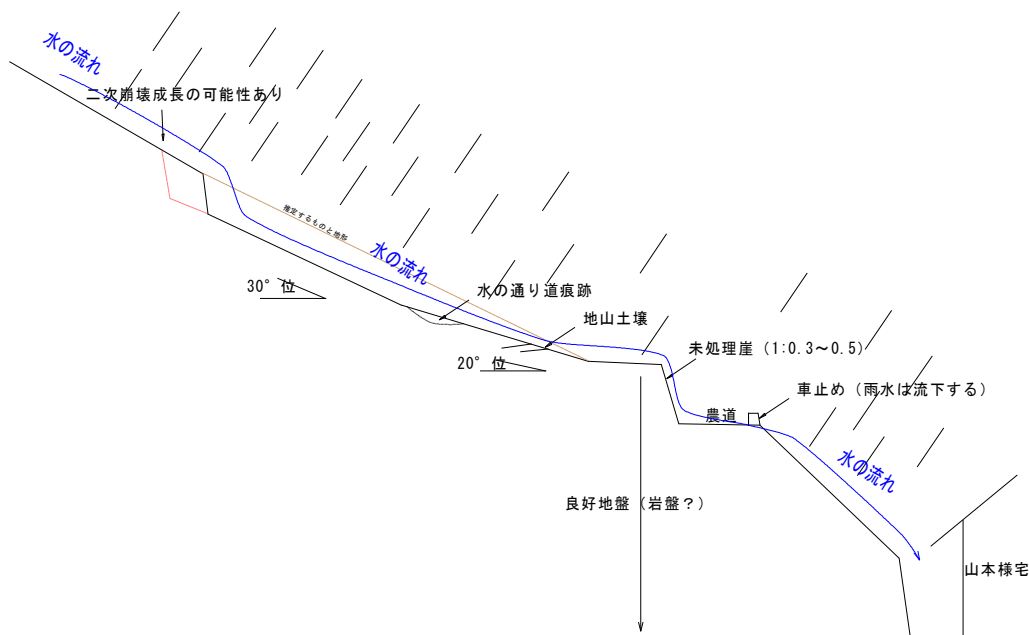
模式断面図（スケールなし、測量しない）

- ①崩壊はかつての茶畑耕作土を攪乱した浅層域の土砂が流出した。
- ②崩壊の原因（素因と誘因）。素因は、茶畑耕作ために斜面土質の掘り返しを行い、非常に緩い状態であった。誘因は、台風15号の集中豪雨。豪雨により緩い斜面土質の強度が低下し、不安定状態に至った。斜面末端付近で水ミチの形成により、少しずつ末端土砂の流出があり、次第に後方へ拡大していった。
- ③崩壊は、下端部より3m程度上部で激しく筋状に侵食された箇所があり、雨水の浸透で水ミチが形成され湧水痕とみられる箇所があった。その上部で一次崩壊が発生し、後退しながら3回ほど崩壊したと考えられる。
- ④次段階崩壊は、現在の滑落崖の右サイドに巻き込みの亀裂が発生し、さらに2m程後退的崩壊が発生する可能性はある。しかし、この土塊が崩壊しても、斜面勾配は30度程度で比較的緩く、崩壊面内に残留する可能性もある。また、最下部の農道で堆積し、さらに下方には到達しにくい。
- ⑤山本様宅裏斜面は、崩壊土の到達はあまりなかったものとみられるが、集水地形を呈していることを考えれば、崩土の一部と茶の木を含め、雨水と共に泥流化したものと考えられる。
- ⑥農道での排水機能が不足したために斜面流下したともみられる。被災前には、手すりのような遮水機能も持ったコンクリート台もあったが、それをも下方へ押し出すような大きな外力が作用したものと推定する。
