# 台風 15 号被災者支援活動報告書

2024年11月30日

公益社団法人日本技術士会中部本部  
静岡県支部防災委員会/防災研究会

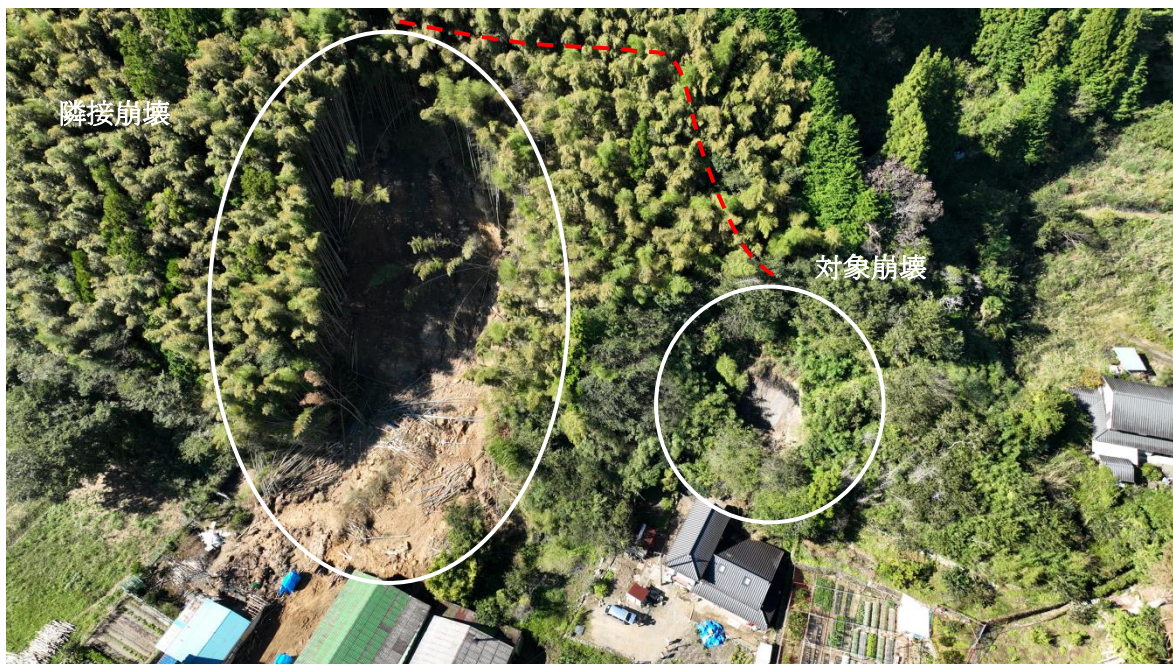
写真8 隣接する崩壊と依頼者宅裏の崩壊

写真8では、赤破線で示す植生の隙間が認められたが、上部の水平な隙間は小径であり、そこにはキレツ等は認められなかった。斜めに住宅裏の崩壊に続く植生の隙間は、現地ではそれと認識できないまま通過したが、特に斜面変状と思われる異常は認められなかった。対象崩壊の滑落崖の上方はお茶の木の老木等が密に茂り、身動きがとれず、地面の状況が観察し難い状況であった。ただし、植生の隙間からの観察では、特に斜面の異常を感じさせる変状はなかった。

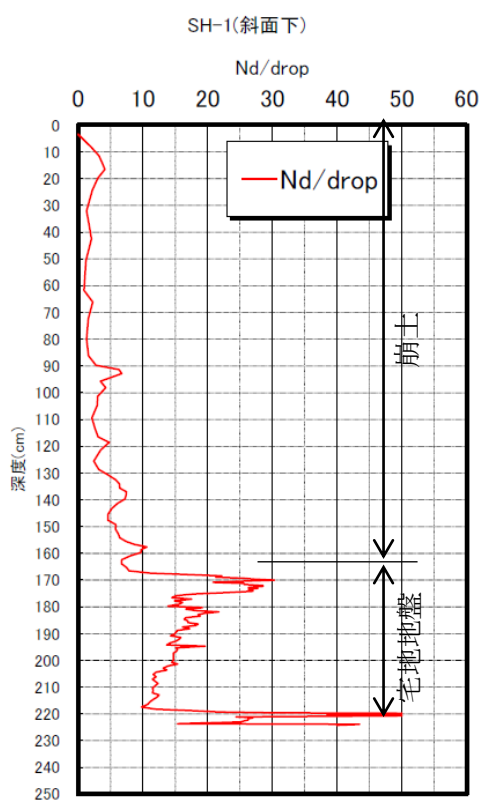
図 1 S-1 貫入曲線

図中のNd/dropとは5kgの錘を50cmの高さから自由落下させ、先端一(φ25mm)を深さ10cm貫入させるのに必要な落下回数を示すもので、数値が大きいほど硬いあるいは締った土であることを示している。この値に規格値のようなものはないが、一般的にはNd=5~10程度以下を示す地盤は、表層崩壊に関与する土と評価することが多い。降雨で崩壊した鉄道盛土の調査では崩壊部のNd値はNd=14以下、平均値はNdav=5.4、標準偏差はσ=2.6であったとの報告もある。Nd値は、斜面を構成する土質や斜面の勾配、崩壊発生個所の値や近隣の値等を参考として逐次現場々々で担当技術者が決めることが多い。感覚的・経験的にはNd=25程度以上を示すところは、崩壊に関与することは少ないと思われる。

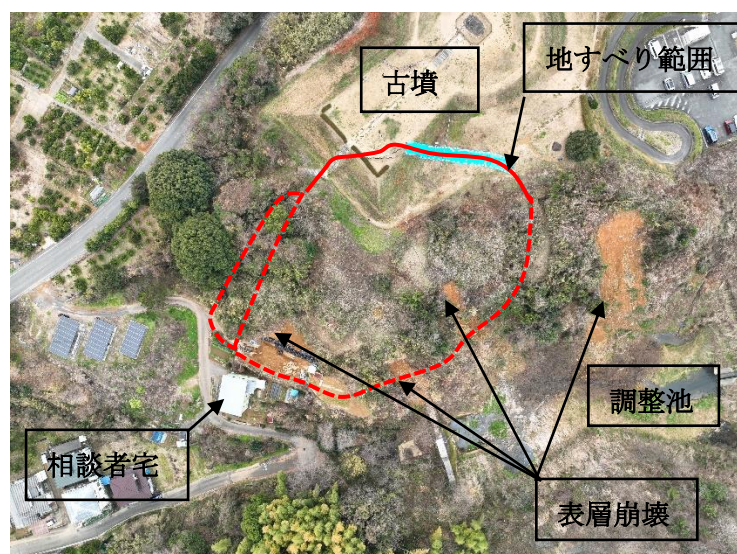
写真1 現場の空中写真

三池平古墳では、古墳の一部とその側方斜面を頭部として、末端は相談者宅裏の畑の山側斜面端部とした地すべりが発生している。また、その側方の調整池の右岸斜面と地すべり末端の畑の山側斜面内では幾つかの表層崩壊が発生している。

上記写真1の赤実線は明瞭な段差を伴う開口きれつで、破線部は不明瞭あるいは推定による地すべり範囲である。地すべりは幅40～50m程度、斜面長60m程度、すべり面の深さは数m程度以下と推定され、頭部きれつの幅は0.1～0.3m程度以下、段差は0.1～1m程度を伴うものである(いずれも目測)。調整池右岸斜面と地すべり末端部の住宅裏の崩壊は表土や風化土を主体とした表層崩壊で、調整池斜面の崩壊はいわゆる地表水の影響と推定される沢状表層崩壊である。

- iii) 具体的には、伸縮計に警報装置を取り付け、調査会社を交えて、地すべりの規模と性状を踏まえて、警報発生の方法(サイレン・パトライトや携帯電話等)や地すべり発生時の連絡体制や行動計画等の内容を決めておくことが必要である。
- iv) 地すべりの発生には斜面下部の表層崩壊が関与していることが懸念され、すべり破壊のすべり深さが浅いとすべり変位が比較的小さな段階で、すべり土塊が塊状を保てずバラバラとなり崩落することが懸念されるので、警報の発令や地すべり発生時の対応に留意が必要と考えられる。
- v) 平面測量の実施に当たっては、地すべり（機構）の解析や対策工の検討等に表層すべりによる微地形\*の存在が係わることがあるので、微地形の把握に留意することが望ましいと市役所担当者に伝えた。また、頭部きれつがブルーシートで覆われていないところがあるので、早急にきれつを覆うことが望まれる。

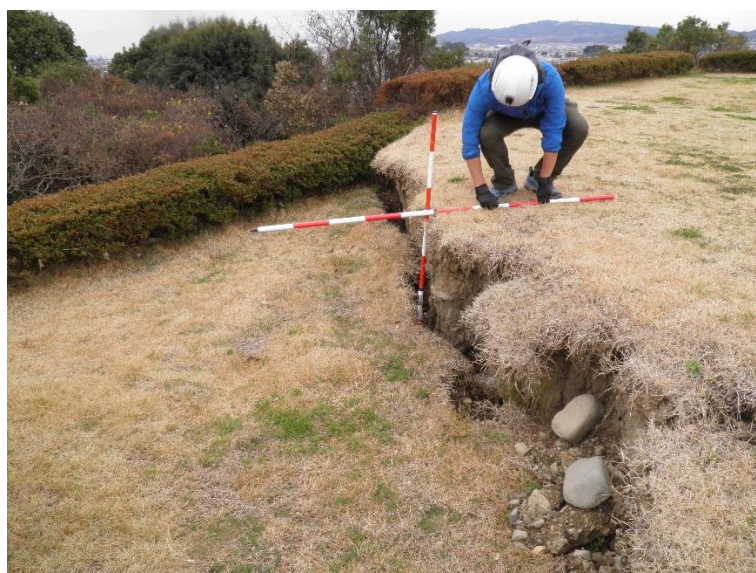
写真3 頭部きれつ

- ・前方部の盛土が斜面を不安定化させた要因の一つとは考え難い。地すべりの頭部きれつは、垂直で開口したテンションクラックの様相が顕著で地山のせん断変位により移動土塊となったことが想像される。盛土載荷が直接的な地すべりの発生原因ではなく、斜面下部の地山のせん断による歪が上部にまで達し、一連のすべり破壊となったものと推定される。

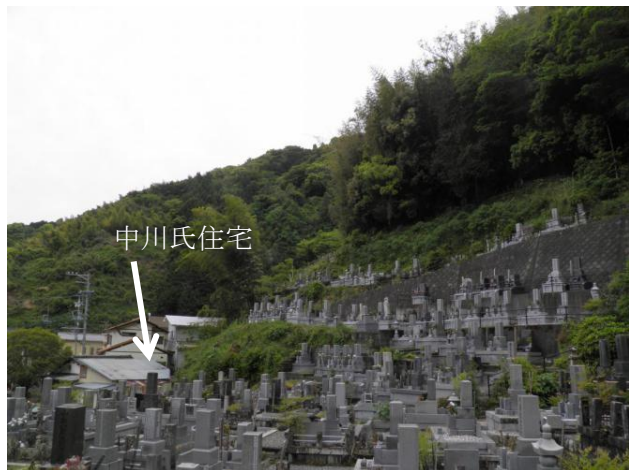
中川氏住宅

また、墓地として供されている斜面では、墓石前面の通路のコンクリート舗装に亀裂が発生したり、墓石と舗装コンクリートとの境界に隙間が発生したりしている。さらに、斜面側のコンクリート舗装の下には厚さが5cm程度で奥行きが30cm程度以上の隙間が連続性良く形成され、斜面の肩部が連続的に沈下していることが想像される。さらに、墓石の背後に垂直な小壁体が造成されているが、極僅であるものの壁体が転倒ぎみに変位していることが懸念されるところもある。

④短期的・仮設的で小規模な落石や土砂崩落に対しては、のり面用グリーンネットで急崖部を覆う工法、あるいは、単管パイプを支柱として、コンクリートパネルや土木シートあるいはその併用で崩落物を受け止め補足する方法も性能的な限界はあるが、現在生じている規模のものであれば有効な工法であることを紹介した。
